### INFORME FINAL ACCIDENTE DE AVIACIÓN Nº 1739CG

Aeronave : Avión Cessna 182 K.

Lugar : Aeródromo Santa Eugenia  
(SCNI), Comuna de San  
Nicolás, Región del Biobío.

Fecha : 04 de abril del 2015.

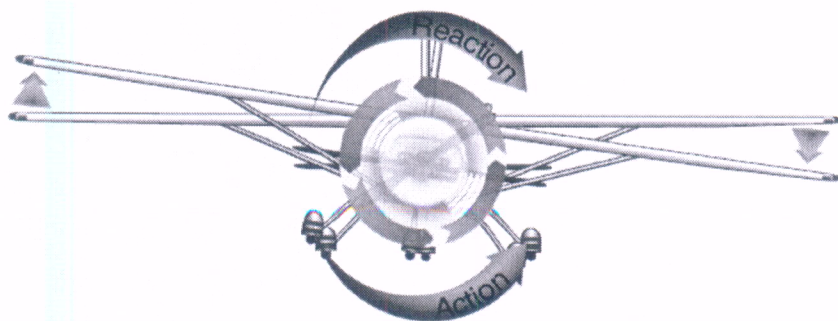
1.12.5.2. Efecto Torque

*“... A medida que las partes internas del motor y la hélice giran en una dirección, una fuerza igual está tratando de girar la aeronave en la dirección opuesta.*

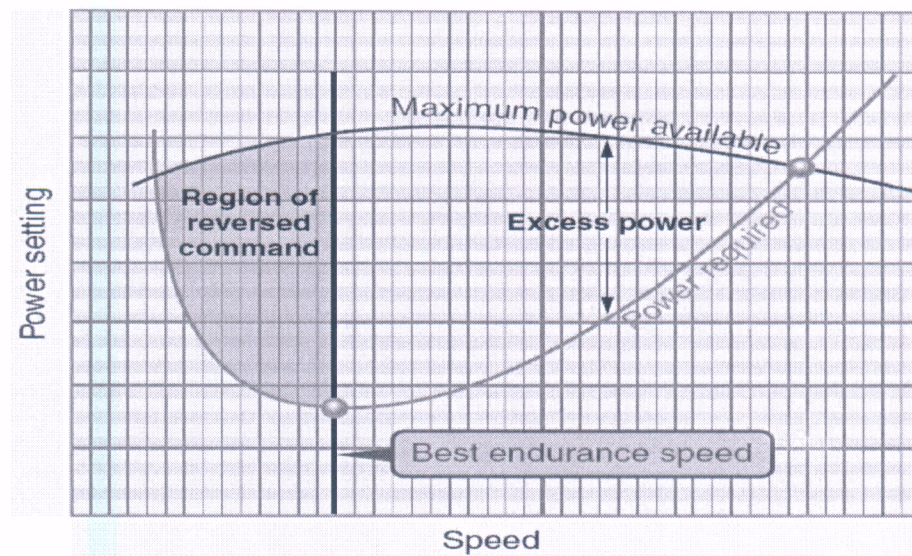
- 1.12.6. El Manual para pilotos, de la Federal Aviation Administration (FAA), en su Capítulo 10 “Performance de la Aeronave”, Título “**Región de Comando Reverso**”, dice:  
*“... El vuelo en la región de comando reverso significa que los vuelos con una velocidad superior requieren un ajuste de potencia más bajo y que los vuelos con una baja velocidad requieren un ajuste de potencia más alto, para mantener la altitud...”*  
*“...Si durante un suave despegue y ascenso, por ejemplo, el piloto intenta salir del efecto suelo sin alcanzar primero la actitud de ascenso normal y la velocidad aérea, el avión puede inadvertidamente entrar en la región de comando reverso a una altura peligrosamente baja. Incluso con toda la potencia, el avión puede ser incapaz de subir o incluso mantener la altitud. El único recurso del piloto en esta situación es bajar la actitud de cabeceo, con el fin de aumentar la velocidad del aire, lo que inevitablemente resultará en una pérdida de altitud...”* Figura 10-13. Curva de potencia requerida.
