INFORME FINAL
ACCIDENTE DE AVIACIÓN
Nº 1752CG

Aeronave : Marca Piper, modelo PA-25
260.

Lugar : Sector Patahuilla, Comuna
de Romeral, Región del
Maule.

Fecha : 17 de octubre de 2015

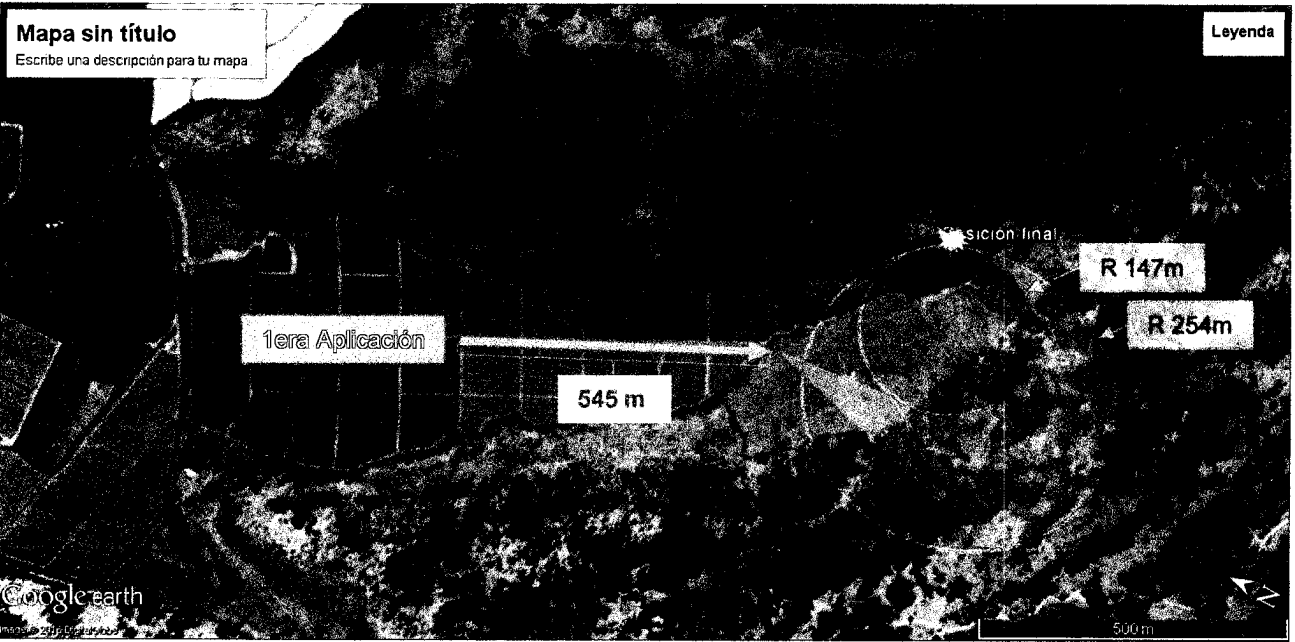
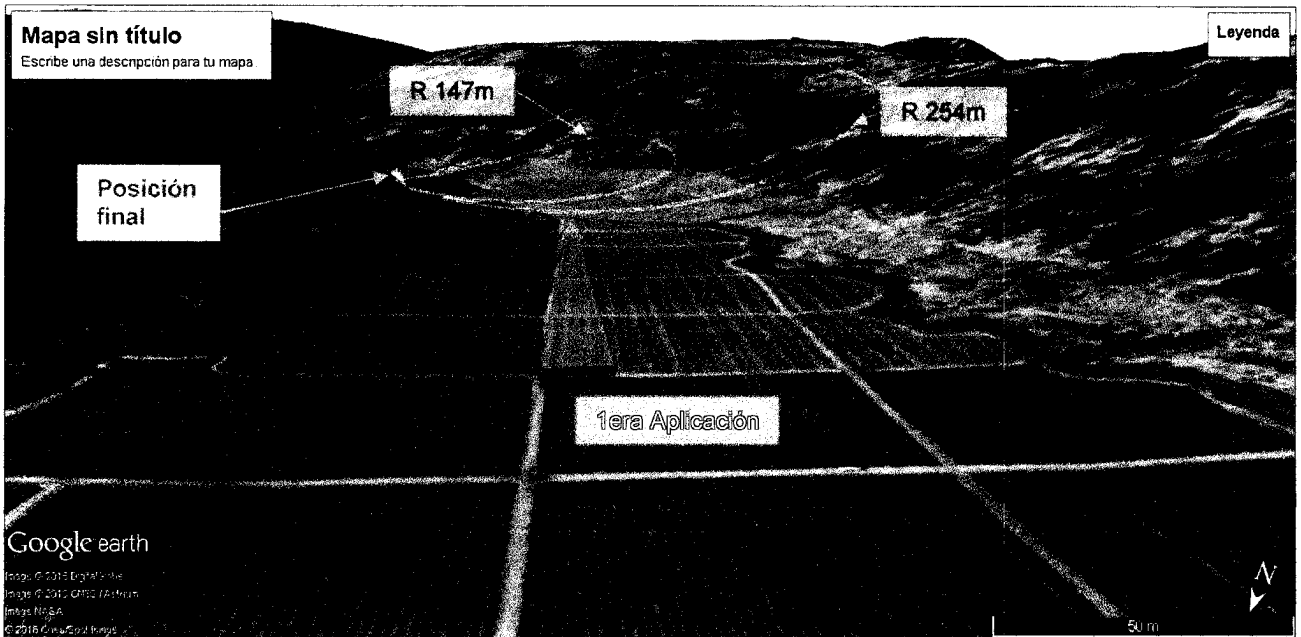
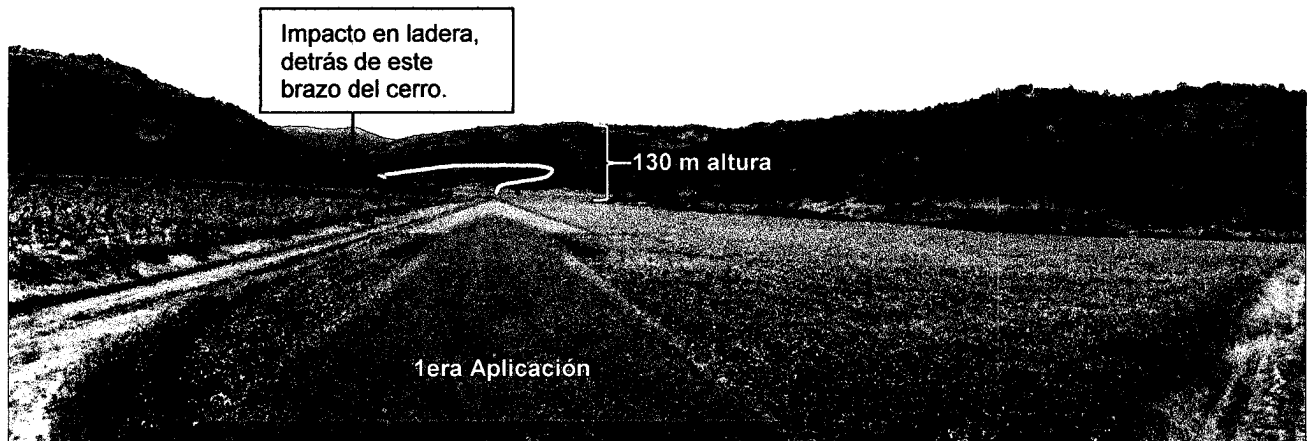
Con los cálculos precedentes, el siguiente croquis referencial representa la línea fumigada con una flecha azul y el posterior viraje a la derecha e inmediato viraje a la izquierda. Se representaron los radios de viraje de 30° y 45° de inclinación alar, usando como punto tangencial de referencia la posición final de la aeronave, en consideración a la velocidad de stall de 73 mph para los 45°.

En consideración a las limitaciones orográficas presentes en la zona, las variables de velocidad de la aeronave, con sus respectivos radios de viraje, es probable que el viraje se haya realizado con una inclinación alar entre 30° y 45°.
