**INFORME FINAL  
ACCIDENTE DE AVIACIÓN  
Nº 1759OR**

**Aeronaves : AVIÓN CESSNA, MODELO 182Q Y  
AVIÓN CESSNA, MODELO 172F.**

**Lugar : PLATAFORMA DEL AERÓDROMO EL  
TUQUÍ (SCOV), COMUNA DE  
OVALLE, REGIÓN DE COQUIMBO.**

**Fecha : 28 DE NOVIEMBRE DE 2015.**

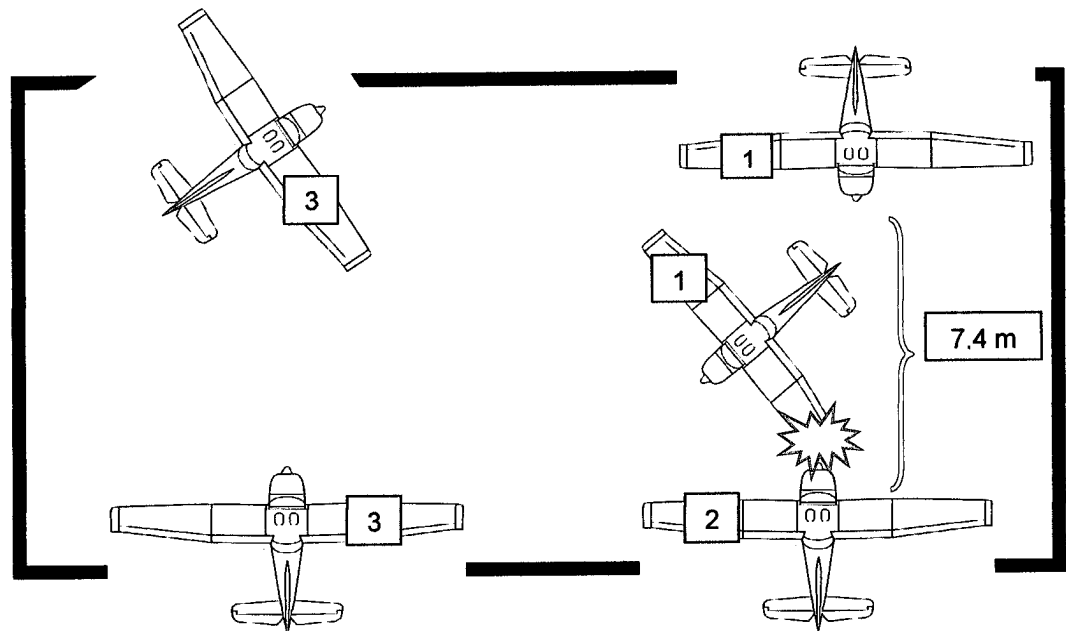
- 1.6.4.13. Si se consideran las dimensiones del largo de la aeronave Cessna 182Q (avión 1) que ingresaba a plataforma (8,5 mts), sumado al largo del fuselaje del avión Cessna 172F (avión 2) que se encontraba dentro de la plataforma (4,1 metros) y el ancho de la plataforma (20 mts), es posible señalar que la distancia que quedaba entre las aeronaves para maniobrar era de 7,4 mts aproximadamente, previo al rodaje de una tercera aeronave (avión 3) que abandonaba la plataforma.

- 2.6. La inspección efectuada a la plataforma del aeródromo estableció que su ancho era de 20 metros. Lo anterior y considerando el largo de la aeronave Cessna 182Q que ingresaba a la plataforma, la posición del Cessna 172F que se encontraba estacionado y la distancia frontal de separación que quedaba entre ellas (7,4 metros aproximadamente), son antecedentes que permitirían establecer que debido al rodaje de una tercera aeronave, la distancia de separación entre los dos primeros aviones se redujo en una plataforma cuyas dimensiones, no permitía mantener una distancia de seguridad para maniobrar, hecho que contribuyó a la ocurrencia del suceso.
