**INFORME FINAL
INCIDENTE DE AVIACIÓN
Nº 1762AE**

Aeronave : Pilatus PC 12/47E.

Lugar : Aeropuerto Arturo Merino Benítez

Fecha : 30 de diciembre de 2015

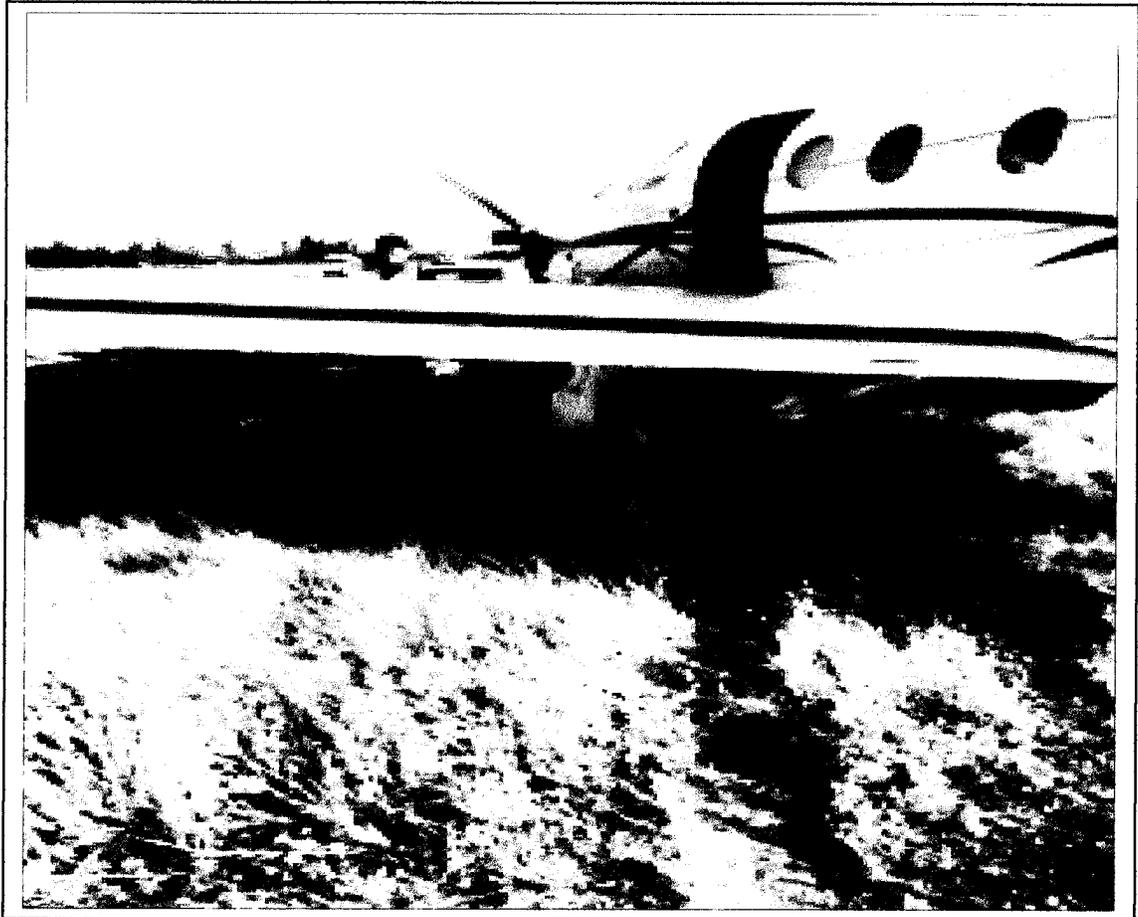
- 2.5** De igual forma el sistema del freno izquierdo presenta evidencias de sobre temperatura y la rueda tenía una notoria resistencia para girar, en cambio la rueda derecha giraba sin dificultad. Prueba de ello son las marcas dejadas por la rueda izquierda de la aeronave sobre el terreno, lo que indica un desplazamiento con mayor roce que la rueda derecha.

Fotografía muestra las marcas dejadas por la rueda izquierda de la aeronave al girar con mayor resistencia.
