DIRECCIÓN GENERAL DE AERONÁUTICA CIVIL  
DEPARTAMENTO PREVENCIÓN DE ACCIDENTES

# INFORME FINAL ACCIDENTE DE AVIACIÓN Nº 1766CG

Aeronave : Marca Cessna, modelo R172K  
Lugar : Aeródromo Torca (SCLI),  
Comuna de Vichuquén, Región  
del Maule.  
Fecha : 12 de febrero de 2016

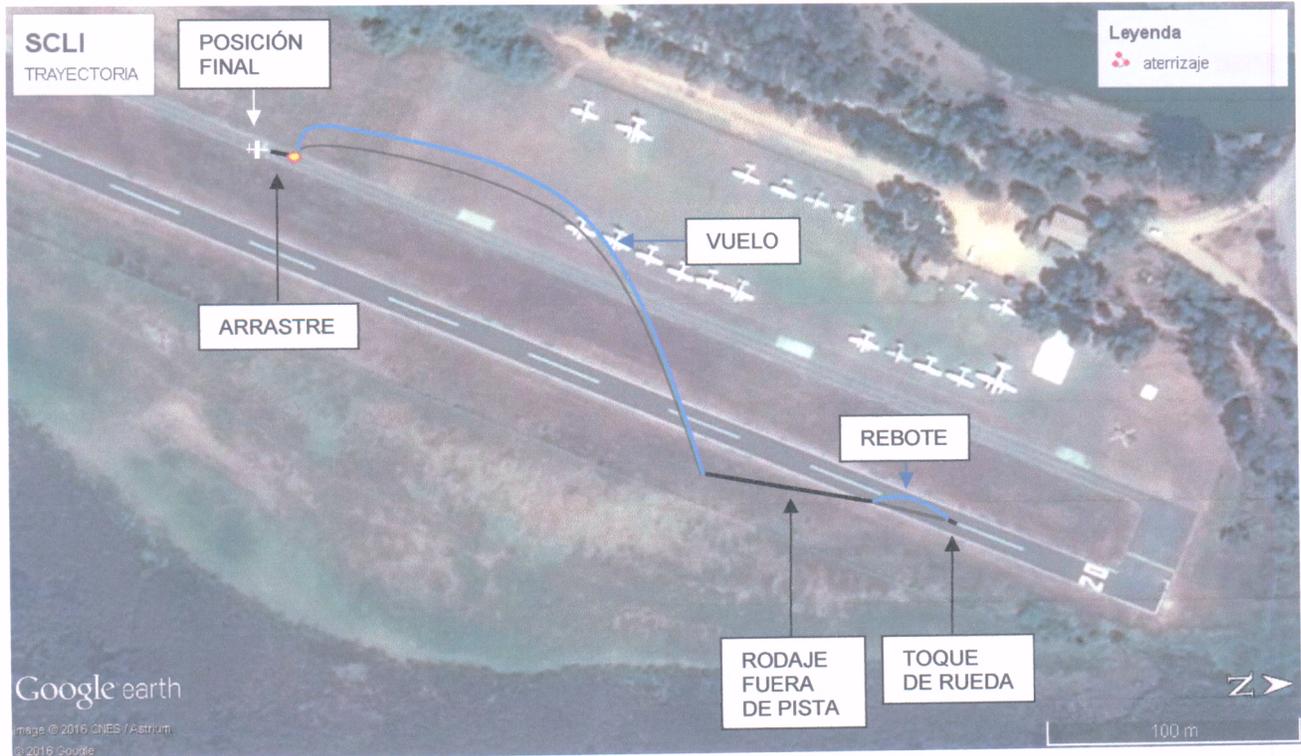
1.9.4. Croquis representativo de la dinámica del suceso (no sujeto a escala).

- 1.6.6.3. Se logró establecer que la aeronave hizo contacto con la pista 20, a 87 m aproximadamente desde su inicio, rebotando y avanzando 42 m hasta volver a hacer contacto con la pista y salirse inmediatamente hacia la izquierda (Este), dejando una huella en el pasto seco de la franja, de 57 m de largo, con el tren principal de aterrizaje. Al observar el final de dicha huella, se determinó que la aeronave se alejó 11 m al Este del centro de la pista.

- 1.6.6.4. Después de recorrer fuera de la pista, la aeronave se volvió a elevar y voló hacia la derecha (Oeste) atravesando la pista, avanzando 230 metros aproximadamente hasta estrellarse en la calle de rodaje.

- 1.6.6.5. La posición final de la aeronave estaba a aproximadamente 35.5 m al Oeste del eje central de la pista y a 410 m desde el cabezal 20, posición GPS (34°47'00.33"S; 72°03'05.29"O), orientada hacia los 006° (Norte) y apoyada en su tren de aterrizaje principal y zona ventral delantera, en la calle de rodaje.

- 1.6.6.6. A consecuencia del impacto contra el terreno no hubo dispersión de restos de la aeronave.
  - 1.6.6.7. Desde la posición final de la aeronave, se observó que a 12 metros al Norte, sobre la calle de rodaje habían marcas de impacto y roce dejadas por el ala izquierda, lo que provocó que la aeronave pivotara sobre la punta de dicha ala, se guiñara hacia la izquierda e impactara la nariz contra el terreno, desplazándose posteriormente sobre su tren de aterrizaje principal y zona ventral delantera 5 m, hasta su posición final.

- 2.6. A consecuencia de lo anterior, el piloto al mando perdió el control de la aeronave, saliéndose hacia la izquierda de la pista.
- 2.7. Después de recorrer 57 m fuera de la pista, el piloto aplicó toda la potencia del motor y despegó con la aeronave configurada con 40° de flaps y el compensador de profundidad en la posición máxima de nariz arriba, elevándose en la región de comando reverso con un gran ángulo de ataque, a baja velocidad y altura, sin conseguir aumentar la velocidad, ni un ascenso normal.

- 2.8. En la condición de vuelo y configuración antes señalada, la aeronave atravesó la pista hacia la derecha y sobrevoló unas aeronaves estacionadas, mientras perdía velocidad, hasta que finalmente perdió la sustentación necesaria para continuar el vuelo (Stall), girando bruscamente por la izquierda, no siendo posible para el piloto al mando retomar el control de la aeronave, estrellándose contra el suelo.

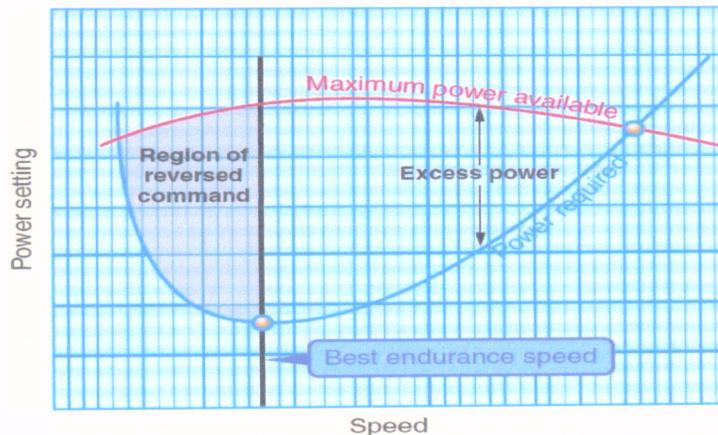
Figura 10-13. Curva de poder requerido.

*“... El vuelo en la región de comando reverso significa que los vuelos con una velocidad superior requieren un ajuste de potencia más bajo y que los vuelos con una baja velocidad requieren un ajuste de potencia más alto, para mantener la altitud...”*

*“...Si durante un suave despegue y ascenso, por ejemplo, el piloto intenta salir del efecto suelo sin alcanzar primero la actitud de ascenso normal y la velocidad aérea, el avión puede inadvertidamente entrar en la región de comando reverso a una altura peligrosamente baja. Incluso con toda la potencia, el avión puede ser incapaz de subir o incluso mantener la altitud. El único recurso del piloto en esta situación es bajar la*

actitud de cabeceo, con el fin de aumentar la velocidad del aire, lo que inevitablemente resultará en una pérdida de altitud...”
