# DIRECCIÓN GENERAL DE AERONÁUTICA CIVIL DEPARTAMENTO PREVENCIÓN DE ACCIDENTES

# INFORME FINAL ACCIDENTE DE AVIACIÓN Nº 1768CG

Aeronave: Marca Piper, modelo PA-28-

Lugar : Aeródromo Pichilemu (SCPM),

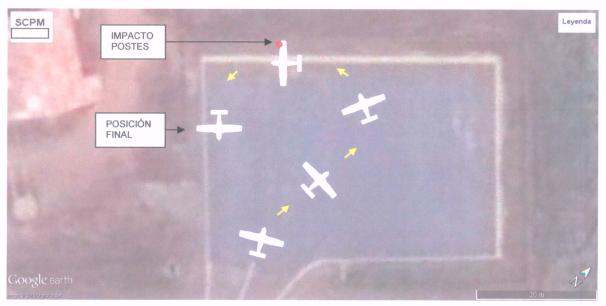
1.11.1. Croquis de la trayectoria de la aeronave (no sujeto a escala).

- 2.4 La plataforma se encontraba demarcada por líneas amarillas en sus bordes, sin otras demarcaciones de guía y estacionamiento, por lo que el piloto debía planificar su trayectoria para estacionarse. De acuerdo a los antecedentes, durante el viraje de la aeronave por la izquierda, el ala derecha sobresalió 3.51 m desde el borde de la plataforma, impactando los postes de la valla perimetral, que se encontraban a 3 m del borde.

- 2.5 El piloto al mando no estimó adecuadamente la distancia de separación suficiente entre el ala derecha y los postes de la valla perimetral de la plataforma.
