# INFORME FINAL ACCIDENTE DE AVIACIÓN Nº 1769AE

Aeronave: Eurocopter AS350 B3.

: Embalse Las Torres, Parque Metropolitano, Santiago, Región

: 29 de febrero de 2016.

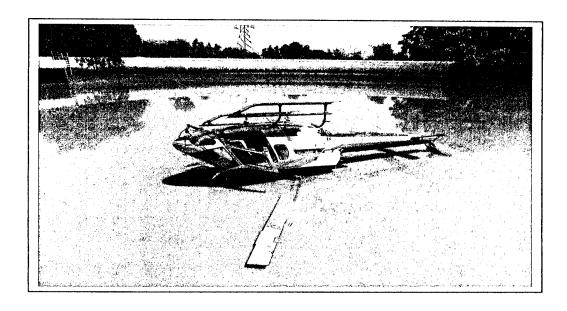
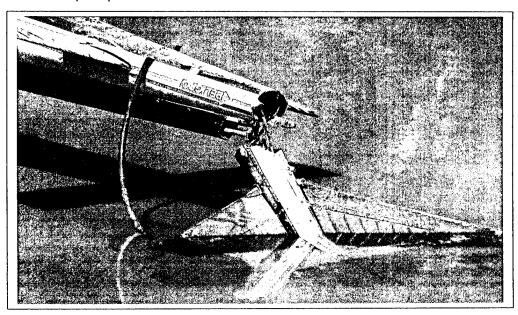
El tipo de corte que presentaba el revestimiento en la parte final del cono de cola, era del tipo espontáneo, por desgarramiento atribuible a la fuerza de impacto del rotor de cola contra el

Foto superior muestra una vista general de la aeronave accidentada. Foto inferior con corte de tipo espontáneo en el cono de cola.

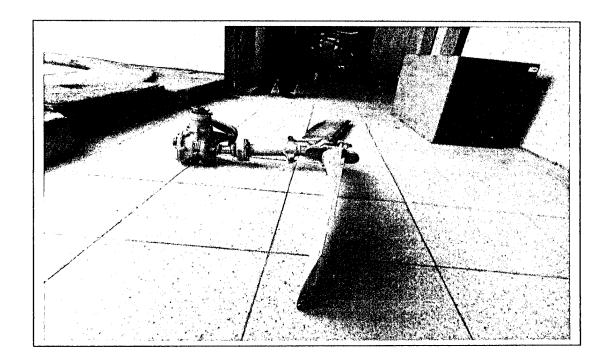
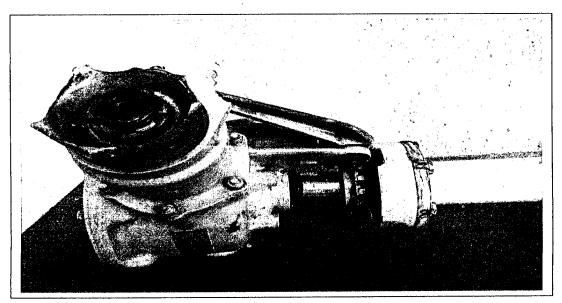
- 2.4. La inspección realizada al rotor de cola, posterior al suceso, indicó que el desprendimiento del conjunto del rotor de cola y los daños que presenta este componente, se debieron al impacto contra el agua, girando el rotor con alta potencia El examen a los componentes del rotor de cola indican que éste no habría fallado, al encontrarse sus partes mecánicas sin indicios de falla. Se suma a lo anterior lo señalado por el piloto, en el sentido que no hubo vibraciones ni falla hidráulica.

Ambas fotos, muestras el conjunto del rotor de cola dañado, por impacto con potencia contra el agua.

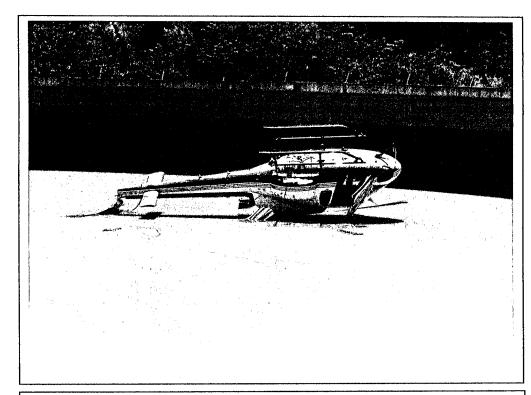
- **3.1.9.** El conjunto del Cargo Swing, se encontraba fuera de su posición (Ref. fotografías Nrs1, 2 y 7).
- 3.2. Posteriormente la aeronave fue trasladada a las dependencias del CMA de la empresa operadora, para evaluar en detalle los daños, verificando que:

FOTOGRAFÍA N° 1. Se aprecia la posición final de la aeronave, luego de su hundimiento en el estanque.

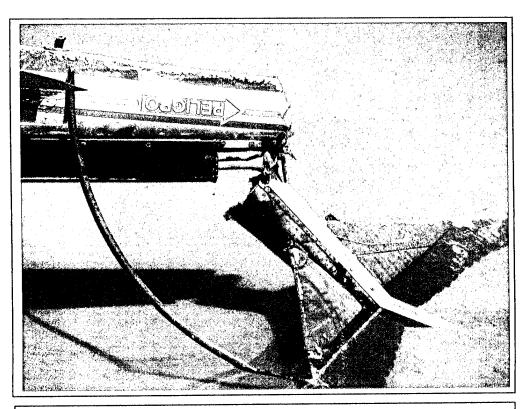
FOTOGRAFÍA Nº 2 Se distingue el cono de cola y el estabilizador vertical, desprendido a la estructura del tail boom.

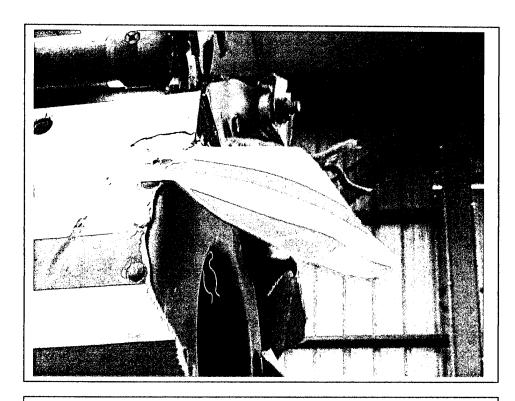
- **4.1.1.** El tipo de corte que presentaba el revestimiento en la parte final del cono de cola era de tipo espontáneo, por desgarramiento, atribuible a la fuerza de impacto del rotor de cola contra el agua. No se apreció signos de corrosión o de fatiga de material en el área afectada (Ref. fotografías N° 3).

FOTOGRAFÍA N° 3 Vista de perfil, el tipo de corte del revestimiento en la sección de cola.

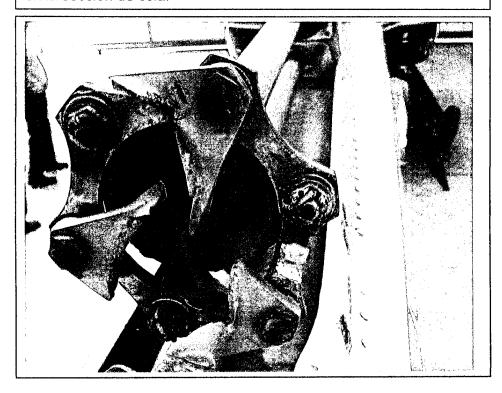
- 4.1.3. El flange de unión entre la caja de accesorios y el eje de transmisión proveniente del rotor principal, partido en varias partes debido a la desaceleración violenta a que se vio sometido, no apreciando signos de corrosión (fotografía N° 4).

FOTOGRAFÍA Nº 4 Se distingue el Flange-adaptador de Caja de accesorios (TGB) del Rotor de cola, con múltiples quebraduras.

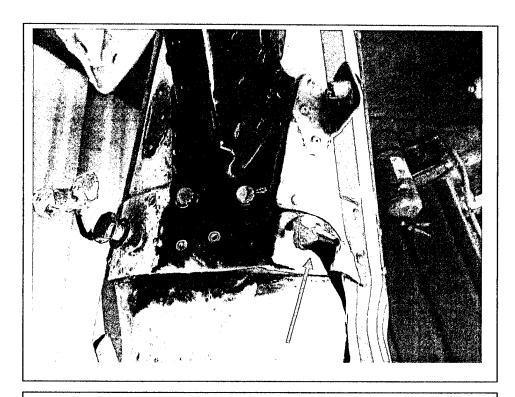
- 4.1.2. La zona de la estructura donde van instalados los pernos de fijación de la Caja de Accesorios del rotor de cola, presentaba múltiples daños y un englobamiento de la piel, producto del desprendimiento abrupto de esta caja de sus puntos de fijación, debido al impacto del rotor contra el agua. Uno de los pernos se encontró en su posición, pero suelto y presentaba una ligera curvatura. El otro perno estaba cortado debido a la fuerza de tracción presente (fotografía N° 5).

FOTOGRAFÍA N° 5 Vista de los daños en el punto de instalación del perno izquierdo de sujeción de la Caja de accesorios (TGB), del rotor de cola.

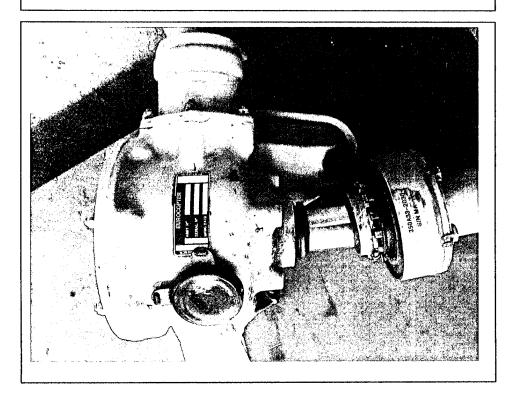
La caja de accesorios estaba desprendida de sus puntos de fijación al cono de cola. El eje de salida hacia el cubo, estaba doblado debido al golpe contra el agua.

El rodamiento de salida, se encontró sin observaciones moviéndose manualmente sin dificultad, no presenta signos de sobre temperatura en su carcaza.

FOTOGRAFÍA Nº 6 Caja de Accesorios del rotor de cola, apreciando el eje de mando al cubo, torcido y el rodamiento del eje sin signos de sobretemperatura.

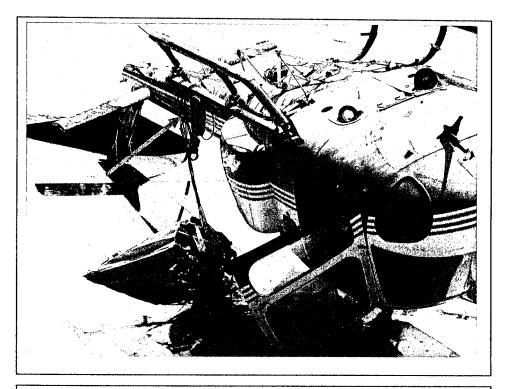
FOTOGRAFÍA N° 7, posición del Bambi Bucket, distinguiendo los cables y el fitting de control, por sobre la pisadera del Helicóptero.

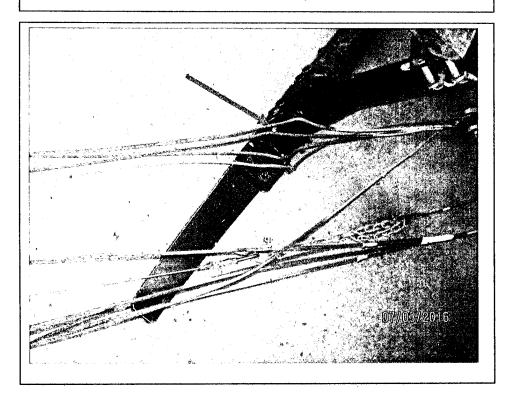
Se observó que las cuatro líneas de suspensión (cables de acero) conectadas al fitting del lado izquierdo, que van desde la cabeza de control al bambi bucket, presentaban deformaciones por tensión en una misma zona y una de ellas tenía hebras cortadas en la zona deformada. Las cuatro líneas del lado derecho no presentaban observaciones.

- 6.7. El resultado de la inspección efectuada a los componentes del sistema del Bambi Bucket, respecto a la curvatura y roce que presentaban varios cables de suspensión, como así mismo las marcas verificadas en la parte trasera del Skid izquierdo, comprobó que todo el conjunto del Bambi Bucket tuvo un desplazamiento hacia el lado izquierdo de la aeronave, durante el proceso de llenado de agua en el embalse, aspecto que hizo que los cables se ubicaran sobre el skid del mismo lado, por lo que al tratar de sacar el Bambi del embalse, los cables produjeron los daños descritos.

FOTOGRAFÍA Nº 8, se aprecia cuatro de los cables del Bambi Bucket curvados y marcas en la zona trasera del Ski izquierdo.

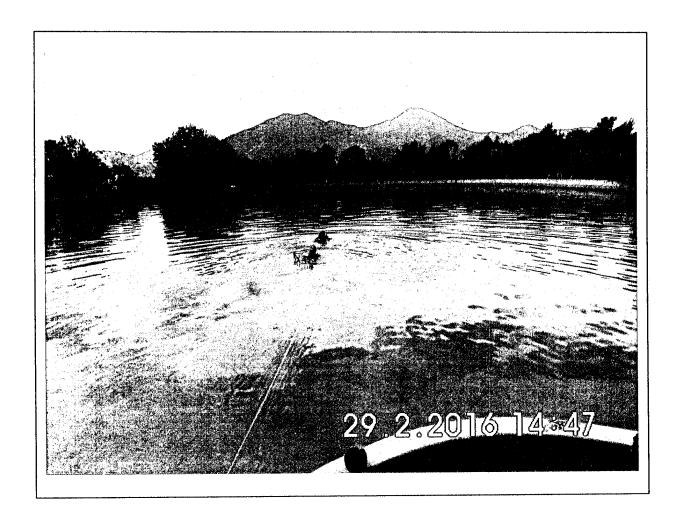
Embalse donde el piloto acuatizó la aeronave, quedando posteriormente sumergida.
