INFORME FINAL ACCIDENTE DE AVIACIÓN Nº 1780OR

Aeronaves : HELICÓPTERO MARCA EUROCOPTER,
MODELO AS350 B3.

Lugar : QUEBRADA SAN ANDRÉS, CIUDAD DE
COPIAPÓ, REGIÓN DE ATACAMA.

Fecha : 05 DE JUNIO DE 2016.

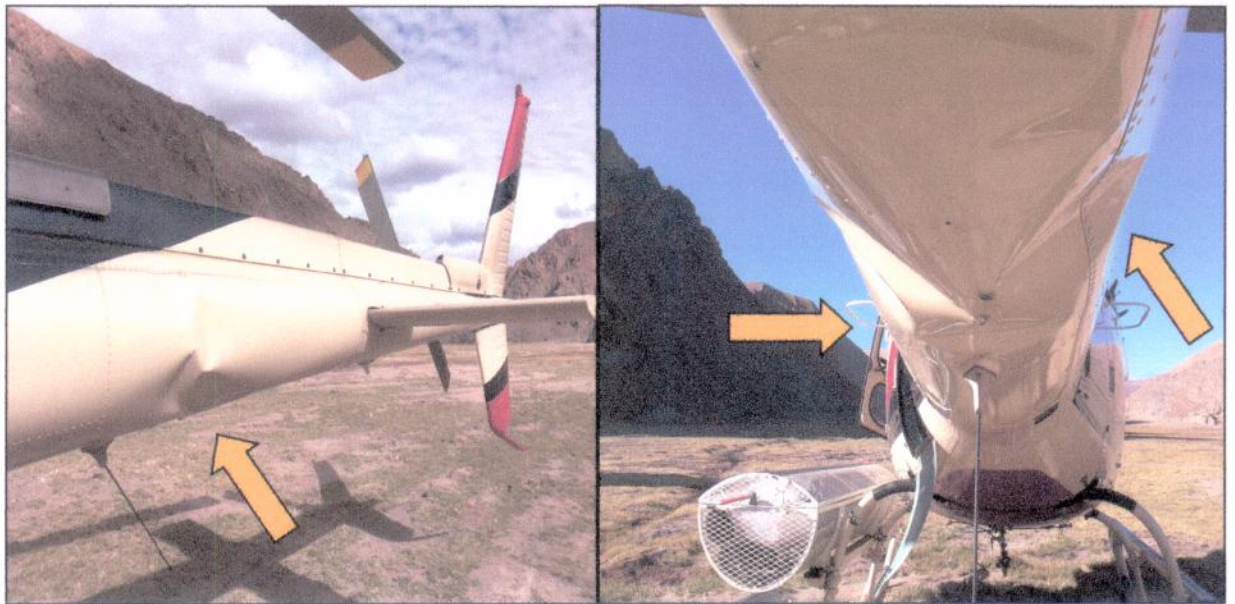
- 1.6.7.3. Al costado Sur del lugar de aterrizaje del helicóptero, se ubican torres de alta tensión, de 25 metros de altura.
- 1.6.7.4. Respecto a la posición final del helicóptero, se encontraba con orientación al rumbo 060°.
- 1.6.7.5. Previo a la posición final del helicóptero, habían marcas correspondientes a los skies con una extensión de 1,5 metros, luego se descontinuaban y volvían a aparecer con una extensión de 3 metros (que evidenciaban arrastre) hasta la detención de la aeronave.
- 1.6.7.6. En el cono de cola del helicóptero se observaron deformaciones y partiduras de la piel ubicados en la zona trasera de la antena VHF, en ambos costados y en su parte inferior, los que además estaban presentes en la zona de unión del cono de cola al fuselaje central (Fotografías Nros. 1 y 2).

Fotografías 1 y 2: Daños del cono de cola.

- 2.9. Respecto a los daños encontrados en el helicóptero, éstos evidencian que el impacto se produjo por cargas verticales, concordantes con un descenso brusco de la aeronave y aterrizaje duro (hard landing) contra el terreno, lo cual ocasionó las deformaciones y partiduras del revestimiento en distintas partes del cono de cola.

- 3.7. El tipo de daño encontrado en el cono de cola (deformación hacia arriba) del helicóptero, es concordante con un descenso brusco y aterrizaje duro (hard landing) contra el terreno.

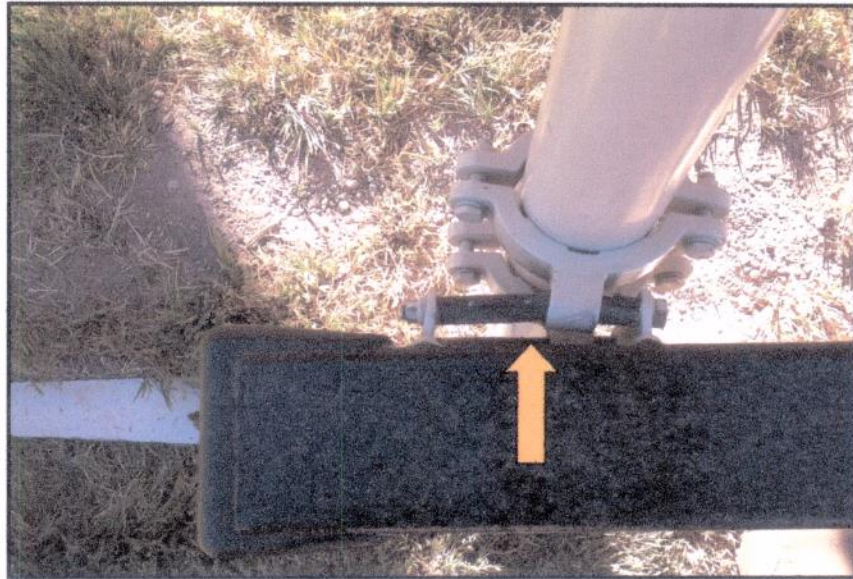
- 1.6.7.7. El perno de unión de la pisadera con el fitting de sujeción trasero, ubicado en el tubo cruzado trasero izquierdo, se encontró curvado (Fotografía N° 3).

Fotografía N° 3: Curvatura del perno.

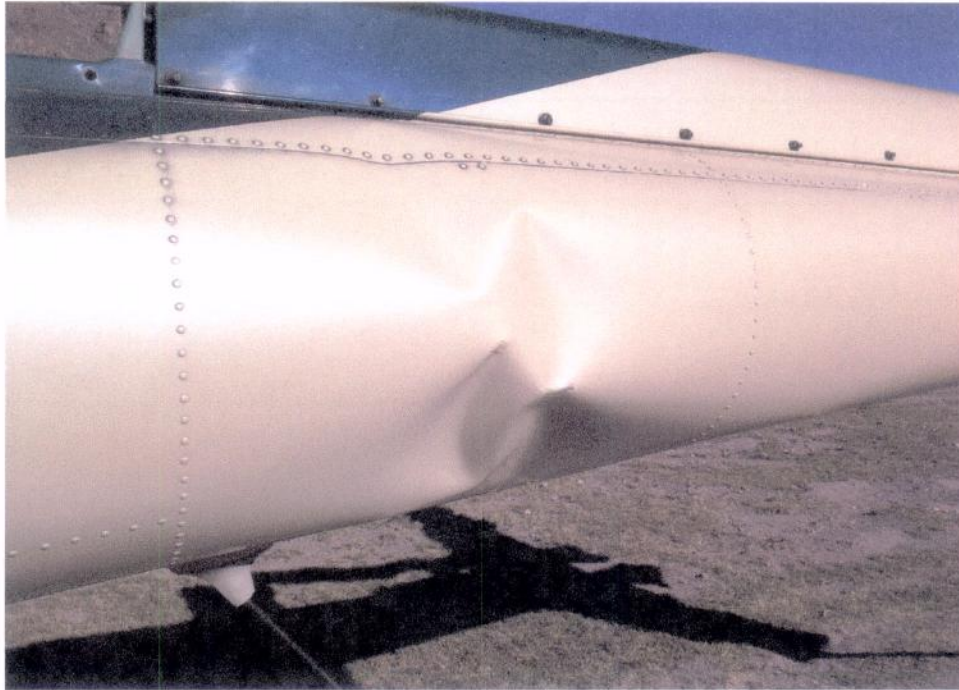
- 3.1. La zona de unión del cono de cola al fuselaje central, presentaba deformaciones y fisuras de la piel en parte de su contorno (Fotografías Nros.1 y 2).
- 3.2. En el cono de cola, parte inferior, se observaron ondulaciones y partiduras de la piel ubicados en la zona trasera de la antena VHF (Fotografías Nros. 3 y 4).
- 3.3. El piso de cabina (detrás de los asientos de piloto), donde se ubica la placa de datos de la aeronave, se observó levantado levemente (Fotografía N° 5).
- 3.4. El perno de unión de la pisadera con el fitting de sujeción al tubo cruzado trasero izquierdo del tren de aterrizaje, presentaba una curvatura (Fotografía N°6).

- 4.1. El cono de cola en su parte inferior presentaba deformaciones y partiduras del revestimiento, los cuales estaban presentes además en la parte de unión a la estructura principal del helicóptero. Este tipo de daño, sería atribuible a cargas soportadas por la estructura del cono de cola.

FOTOGRAFIA N° 1: Se distingue deformación, debido a cargas de compresión.

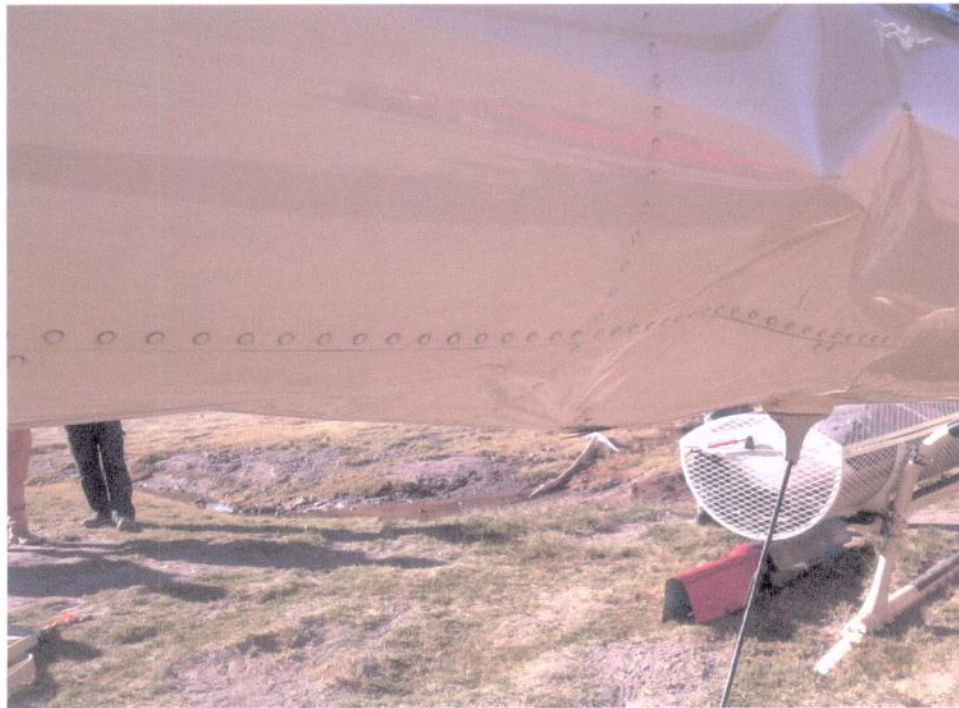
FOTOGRAFIA N° 2: Vista lateral derecha de la deformación principal sufrida por el cono de cola.

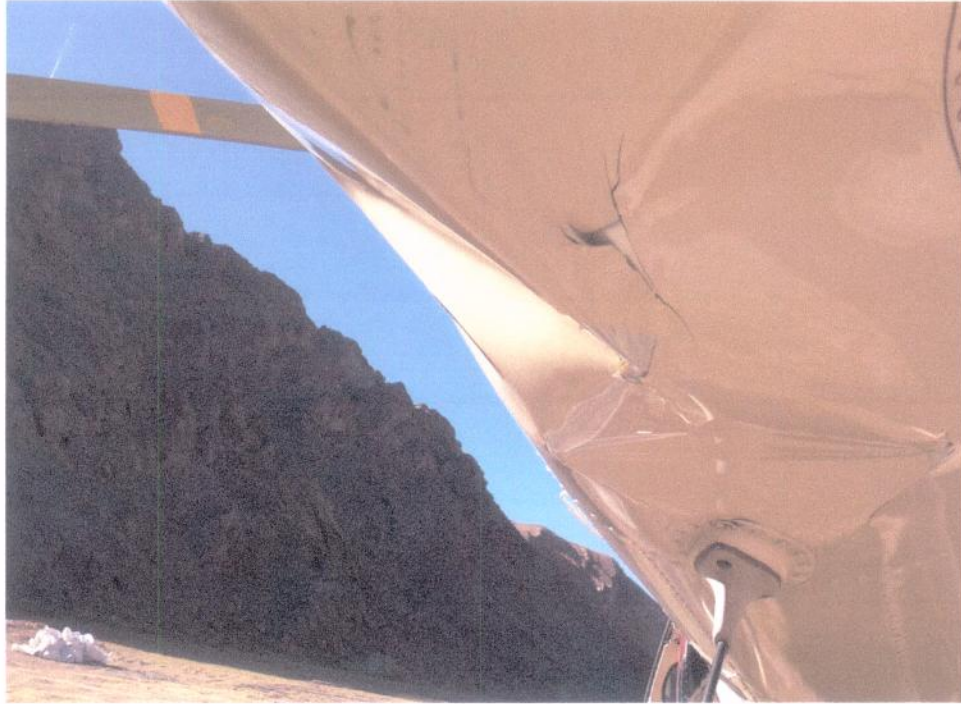
FOTOGRAFIA N° 3: Se distingue fractura del revestimiento de cola en zona posterior de antena VHF.

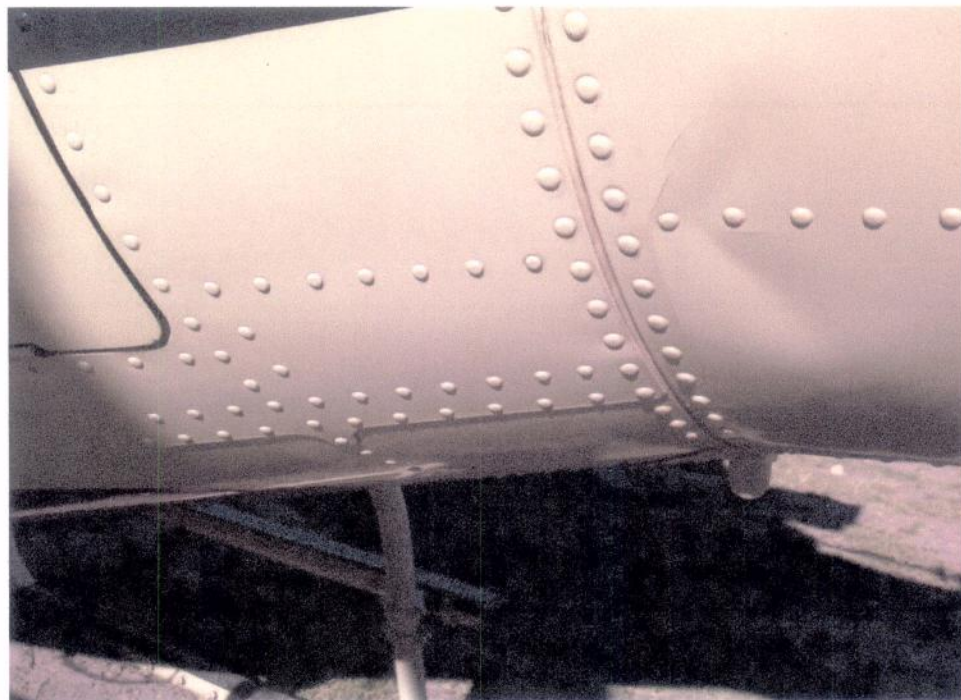
FOTOGRAFIA N° 4: Se aprecia el pandeo de la estructura del cono de cola en la zona de unión al fuselaje central.

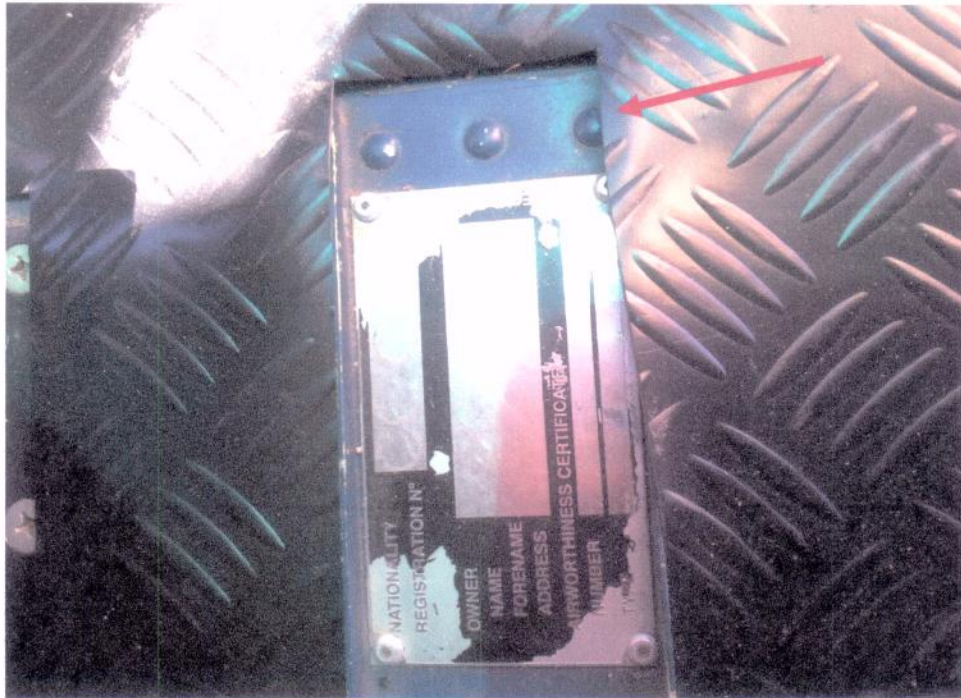
- 1.6.7.8. El piso de cabina (detrás de los asientos de piloto), donde se ubica la placa de datos de la aeronave, se observó levantado levemente.
- 1.6.7.9. Se verificaron los controles de vuelo del colectivo, cíclico y pedales anti-torque, desde la posición del asiento del piloto, no encontrando observaciones en sus movimientos.

FOTOGRAFIA N° 5: Se logra visualizar piso de cabina levantado y desplazado hacia adelante.

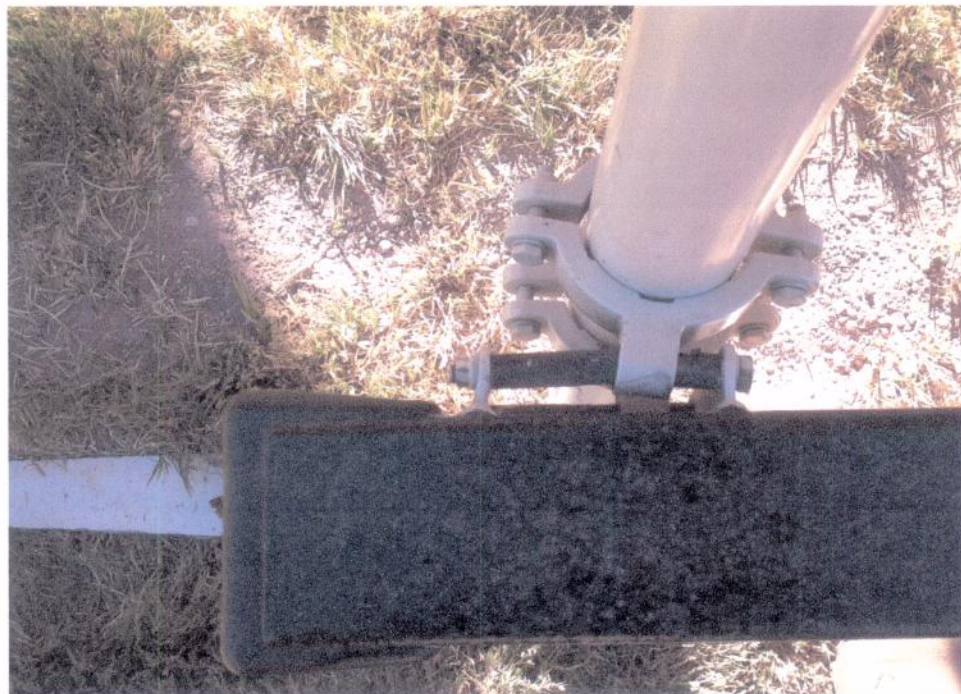
FOTOGRAFIA N° 6: Vista de la condición (curvado) del perno de unión de la pisadera, con el fitting de amarre.
