INFORME FINAL ACCIDENTE DE AVIACIÓN Nº 1781WS

Aeronave : AVIÓN ANFIBIO LAKE LA-4-200.

Lugar : SECTOR DE QUINCHED, COMUNA
DE CHONCHI, REGIÓN DE LOS
LAGOS.

Fecha : 25 DE JUNIO DE 2016.

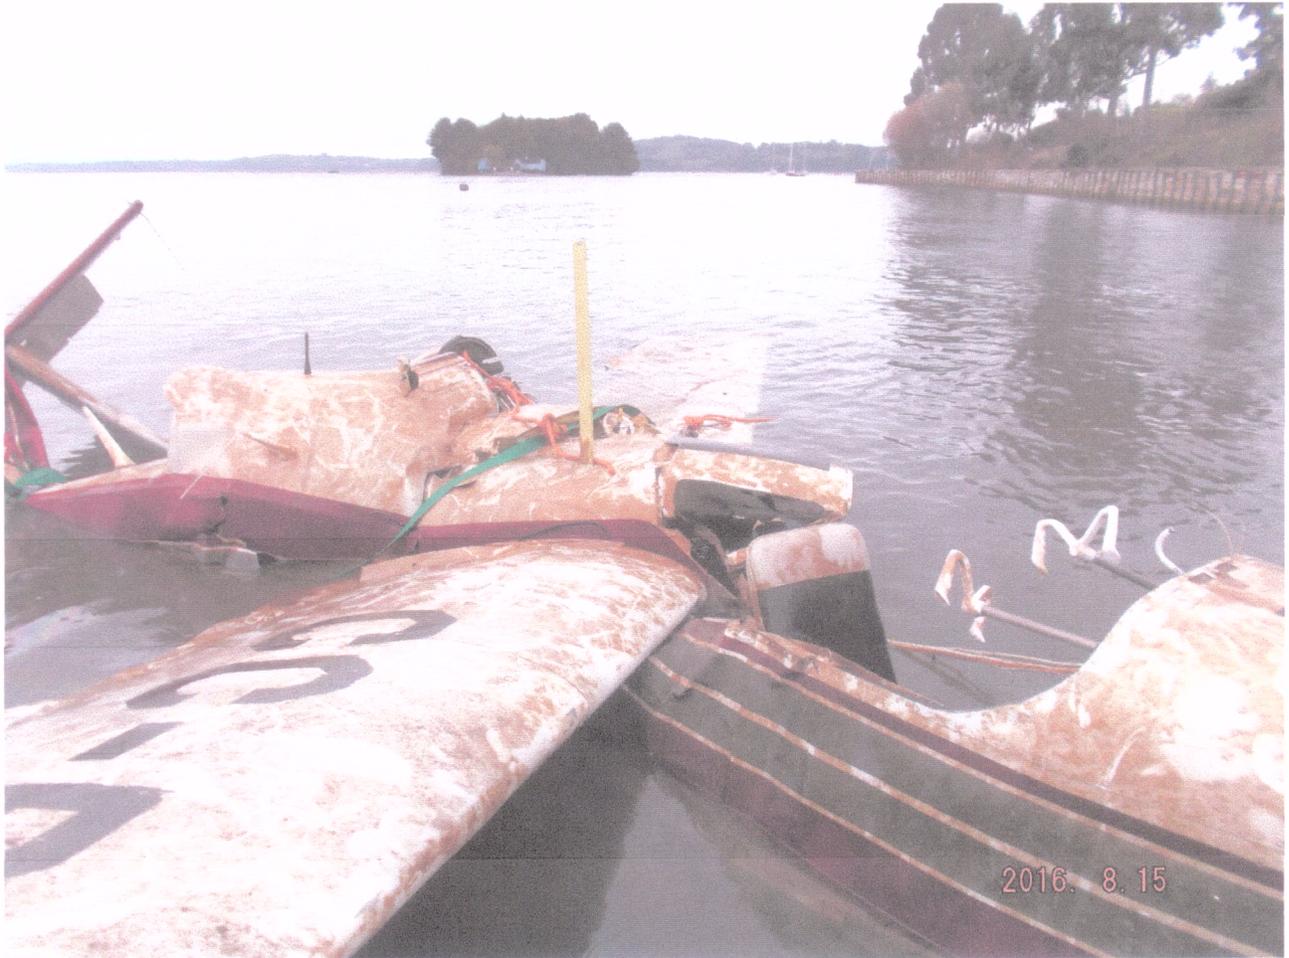
- 3.1. Aeronave dañada en toda su estructura producto de la dinámica del impacto y sumergida en el mar.
- 3.2. Alas: Derecha, con abolladura en su borde de ataque que evidenciaba haber impactado con un cable, desde la mitad del ala hacia el extremo, en donde estaba el recubrimiento desgarrado. Izquierda, con abolladuras.

FOTOGRAFÍA N° 1. Muestra la aeronave en toda su estructura, completamente dañada por el impacto contra el agua.

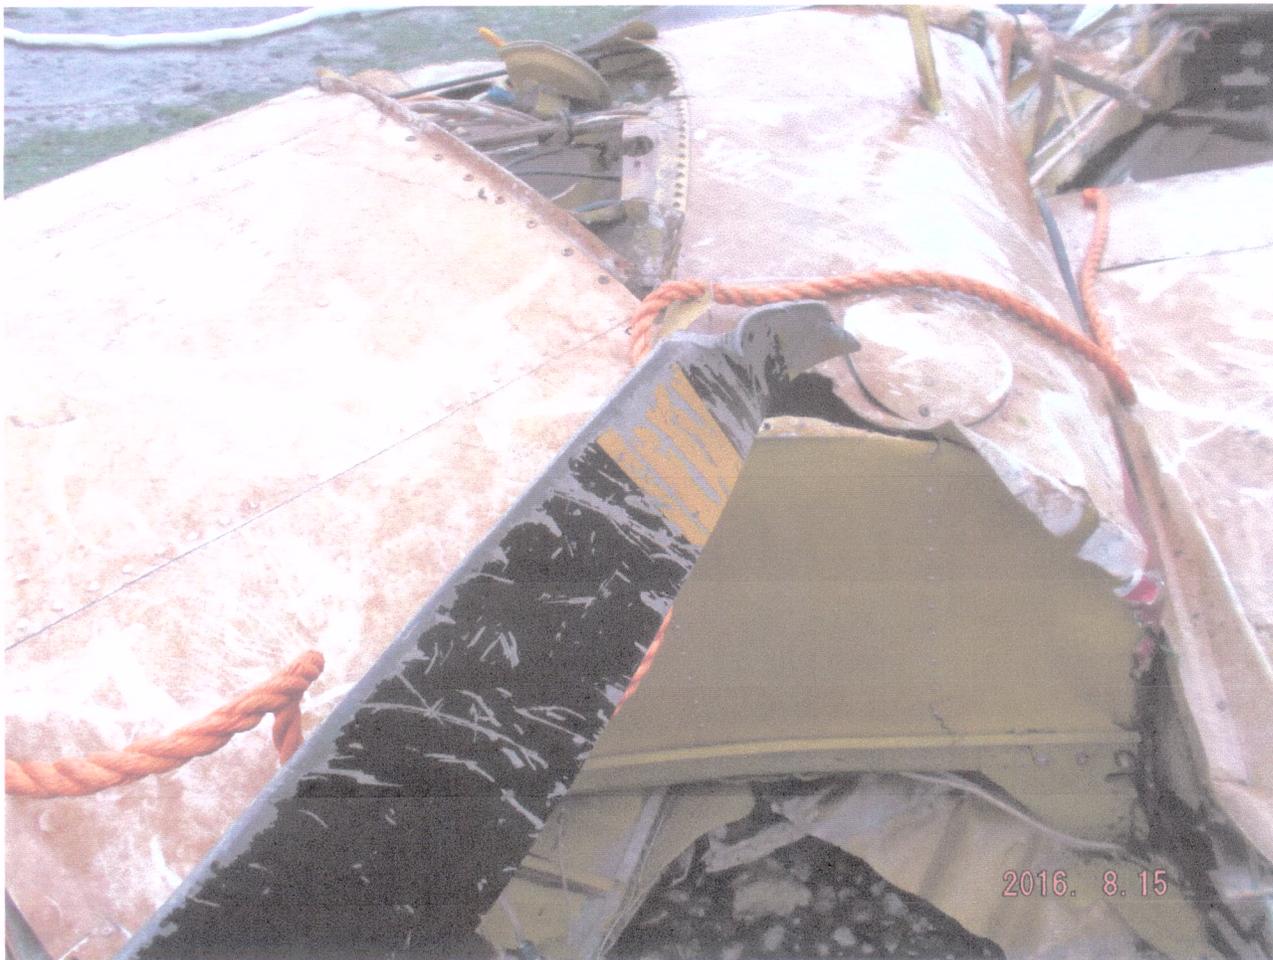
- 3.3. Hélice: Ambas palas quedaron dañadas en sus extremos y con un doblez hacia atrás.
- 3.4. Fuselaje: Sector delantero (zona de la cabina), con múltiples abolladuras. En la zona entre la cabina y el empenaje, se observó una fractura.

- e) En la hélice, se pudo apreciar que el daño y la deformación de sus extremos eran característicos de haber impactado con potencia.

- 6.4. Los daños observados en las dos palas de la hélice, son típicos de impactos con potencia, motivo por el cual, el motor habría estado funcionando en forma normal al momento del impacto.

FOTOGRAFÍA N° 2. Muestra el daño en la hélice, la que se aprecia con una de sus dos palas dobladas y con evidencia de haber estado girando con potencia.

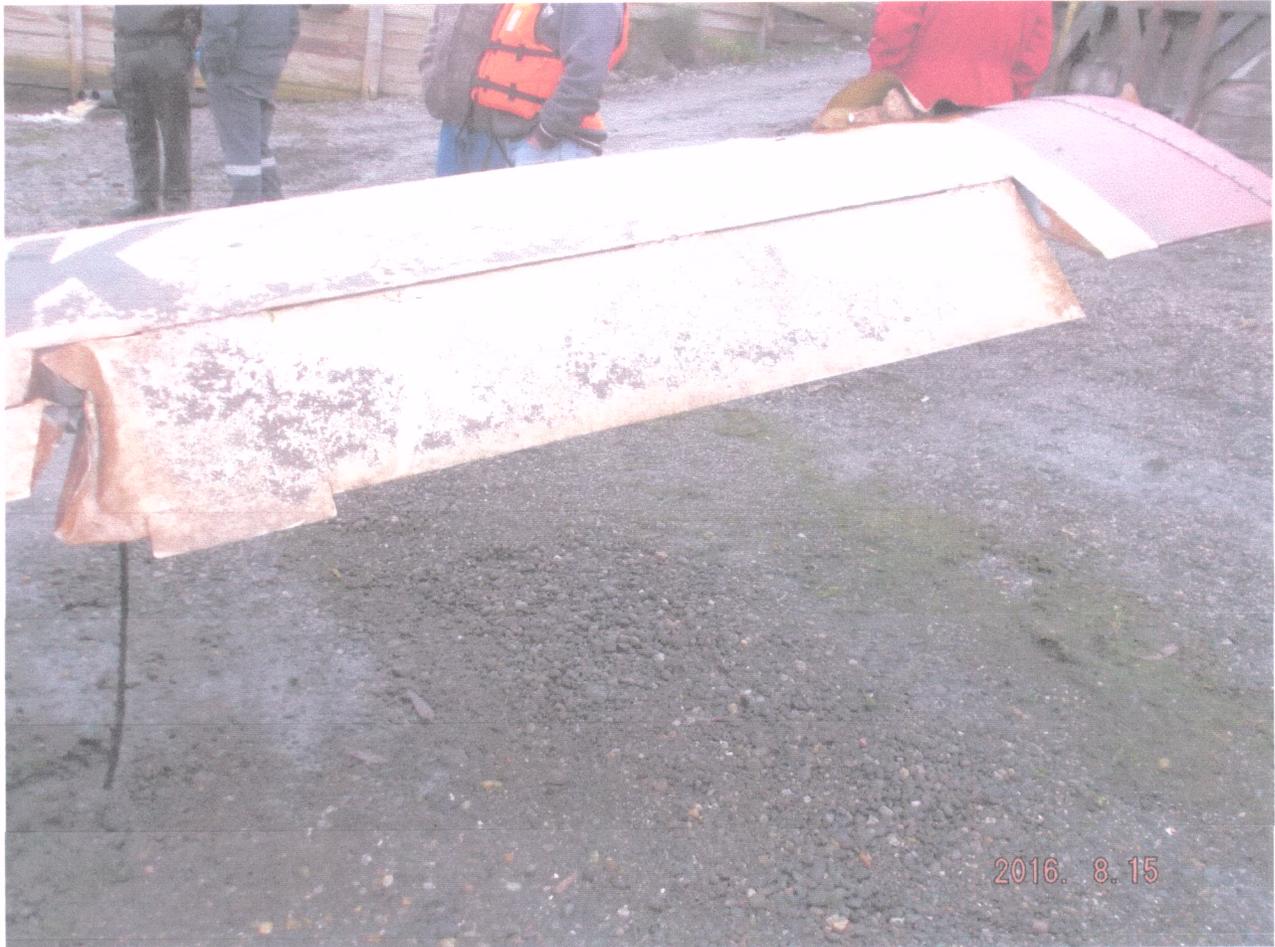
- Kit de primeros auxilios, en condición servible.
- b) Los alerones, estaban dañados por el impacto, pero aun conservaban la última posición, en condición de viraje hacia la izquierda (alerón derecho abajo y alerón izquierdo arriba), concordando con la columna de control en la cabina de mando.

FOTOGRAFÍA N° 3. Muestra la posición en la que quedó el alerón derecho, lo que indica *ala derecha arriba*.

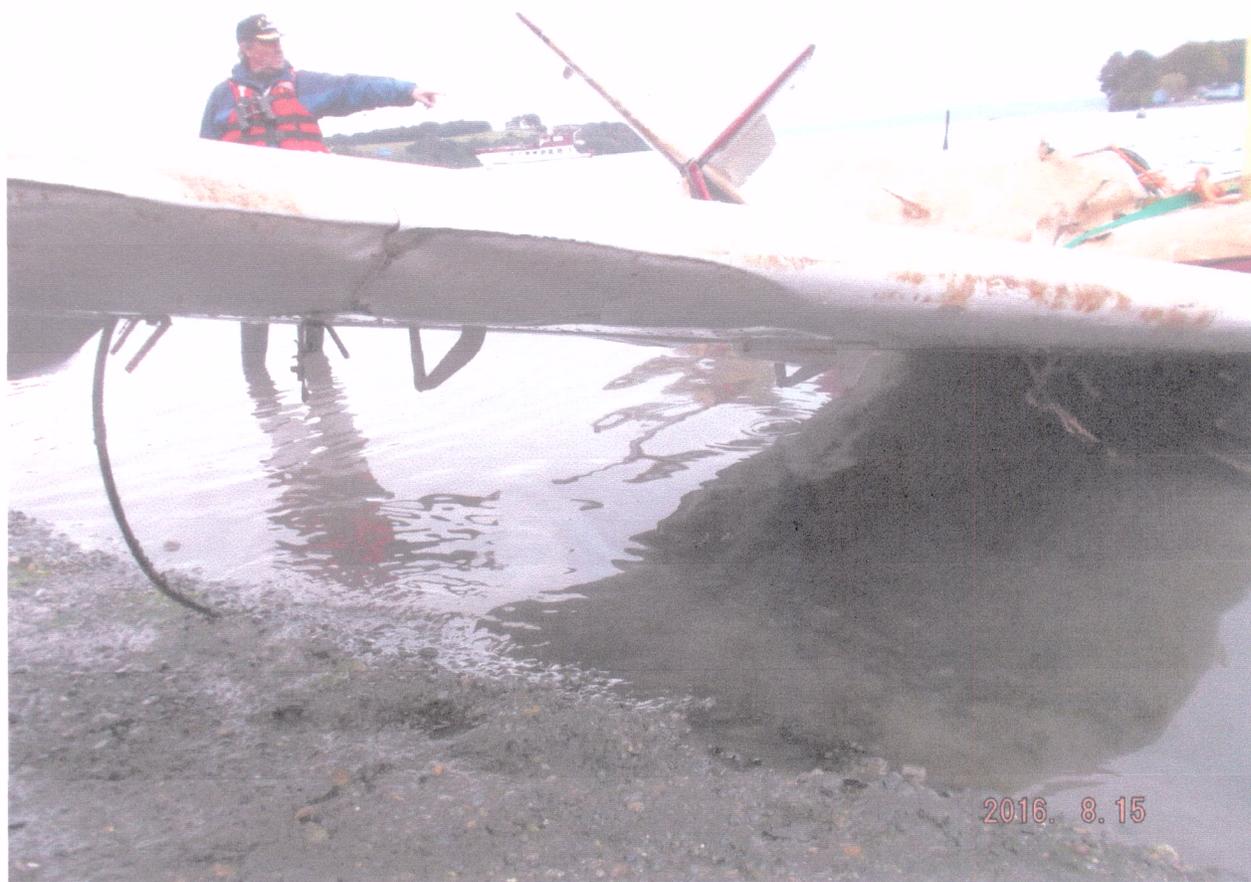
- 1.6.6.1.3. En el borde de ataque del ala derecha, se observó evidencia de impacto contra un cable eléctrico, parte del cual permanecía enredado en la punta de ala.

FOTOGRAFÍA N° 4. Muestra el daño en el borde de ataque del ala derecha, producto del impacto con el cable eléctrico del lugar.

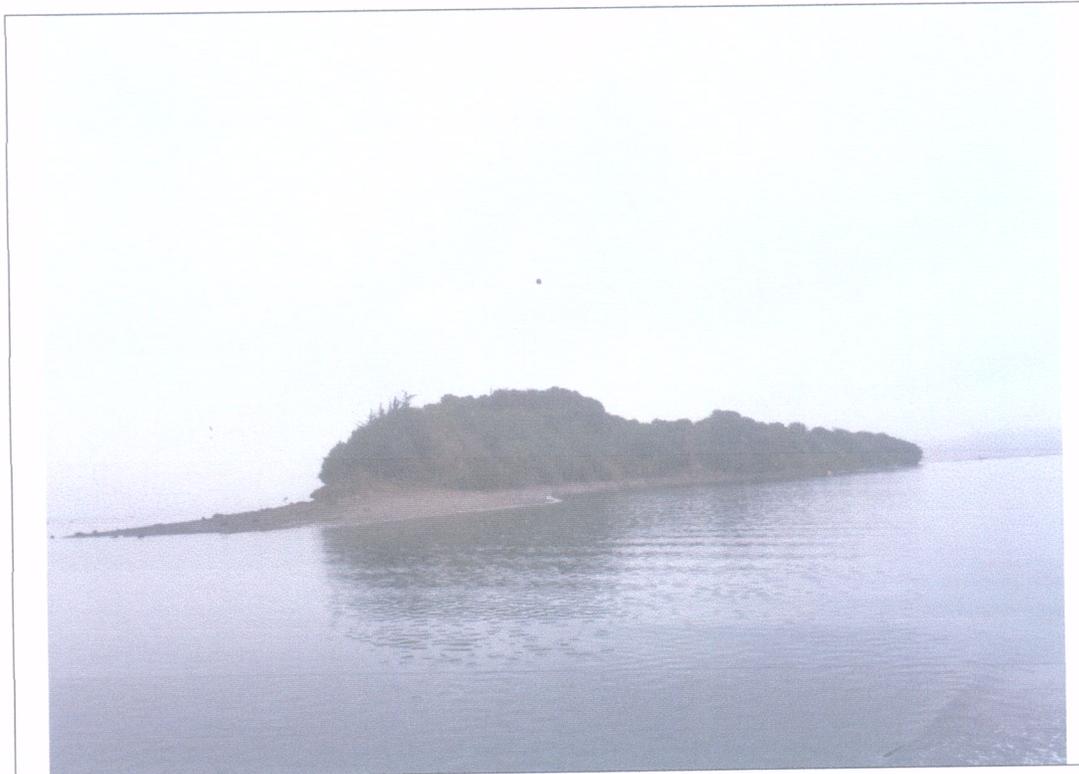
- 1.6.6.1.4. Aproximadamente 50 metros hacia el Sur de la posición final de la aeronave, se encontraba un tendido eléctrico que cruzaba la zona del accidente de Oeste a Este (desde Chiloé a la isla Linlinao) a una altura aproximada de 35 metros.

2. Vista del tendido eléctrico con el que impactó la aeronave.

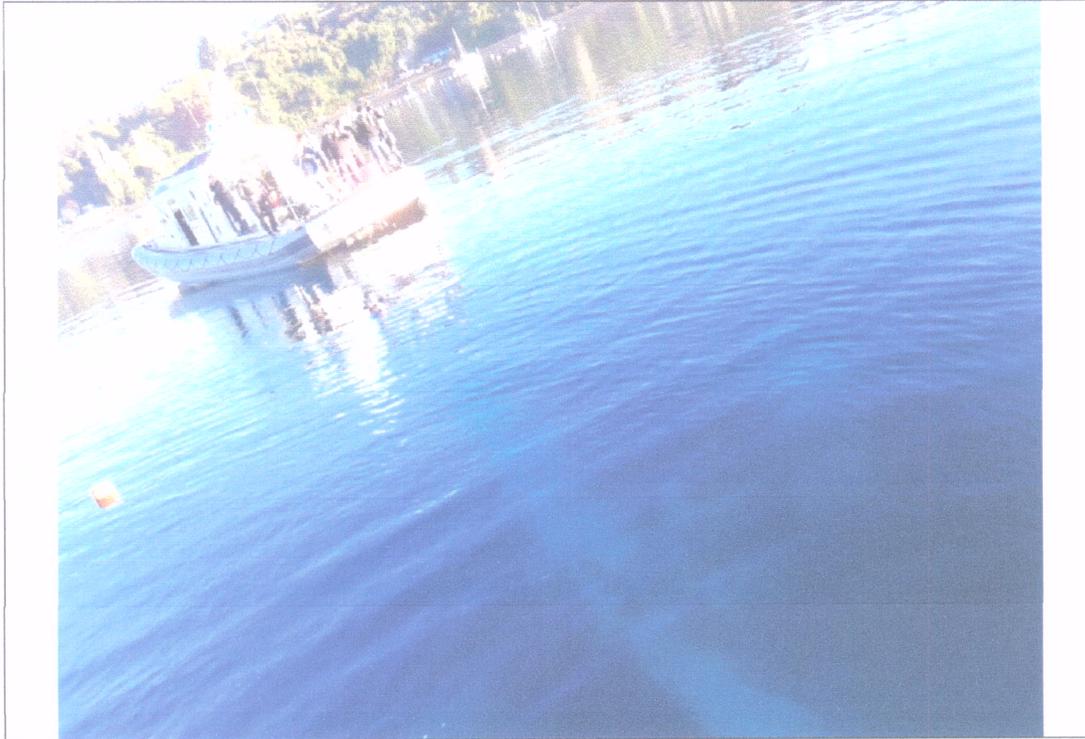
3. Vista de la aeronave en su posición final, desde la superficie.
