# INFORME FINAL ACCIDENTE DE AVIACIÓN Nº 1787XP

Aeronave : Champion 7EC.

Lugar : Aeródromo Panguilemo, Talca.

Fecha : 21 de octubre de 2016.

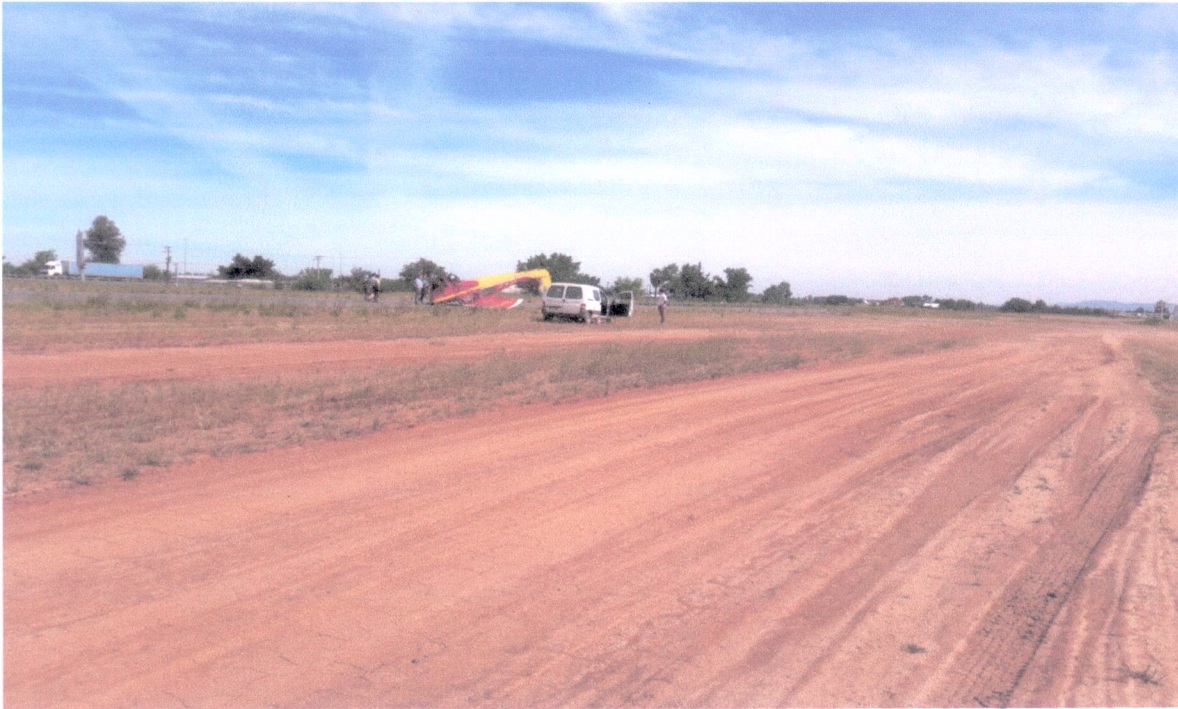
Foto N° 1 vista general de la aeronave.

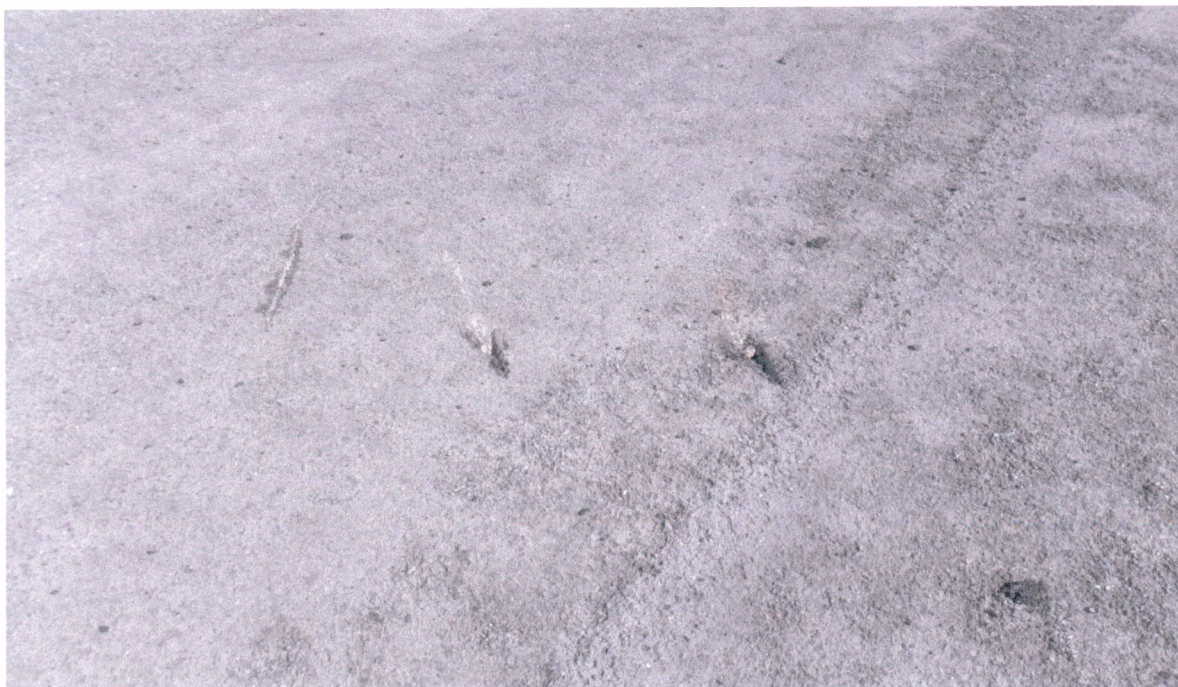
- La aeronave quedó volcada a 475 metros del umbral de la pista 21.
- La aeronave dejó 120 metros de huellas de la rueda izquierda del tren de aterrizaje en la superficie de la pista.
- La huella empieza en el lado izquierdo de la pista para curvarse después hacia la derecha de ésta, lo que indica que anterior a esto, la aeronave se fue hacia el lado izquierdo de la pista.
- Al final de la huella de la rueda, hay marcas en la pista de golpes de la hélice, lugar donde la aeronave se volcó.
- La aeronave tenía sus neumáticos nuevos.

Foto N° 2 marcas de golpes de la hélice en la superficie de la pista.

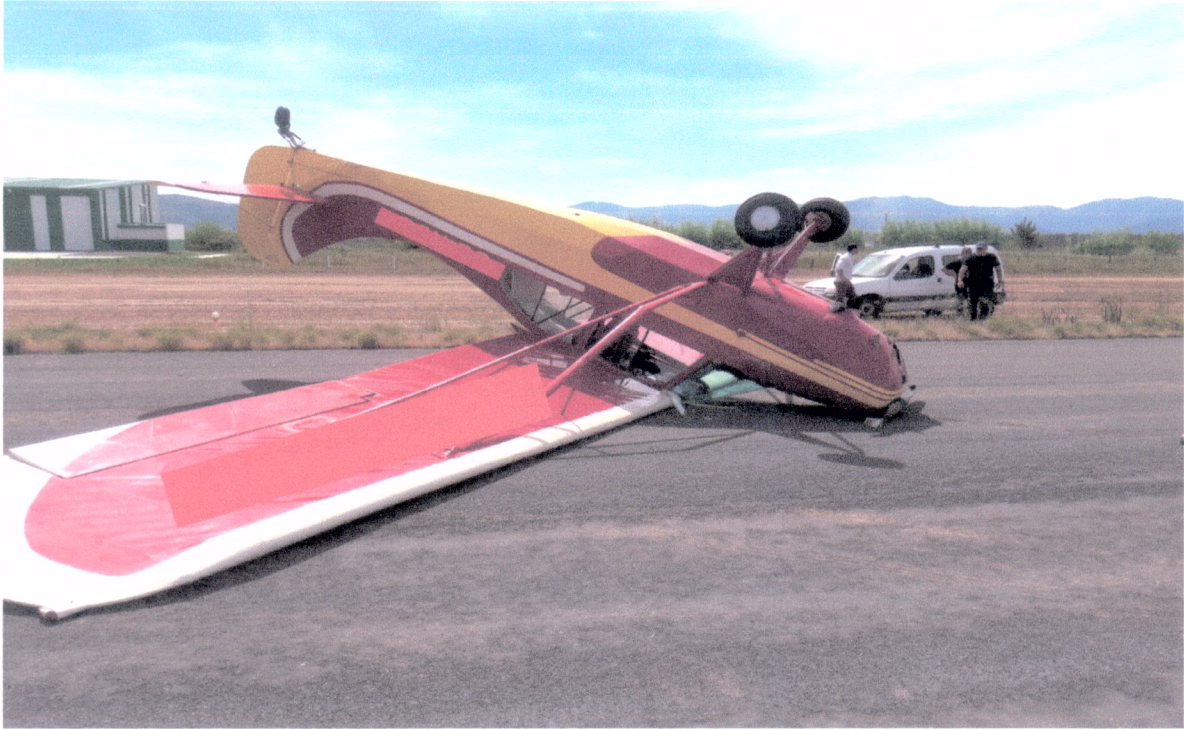
Foto N° 3 aeronave volcada vista de lado derecho.

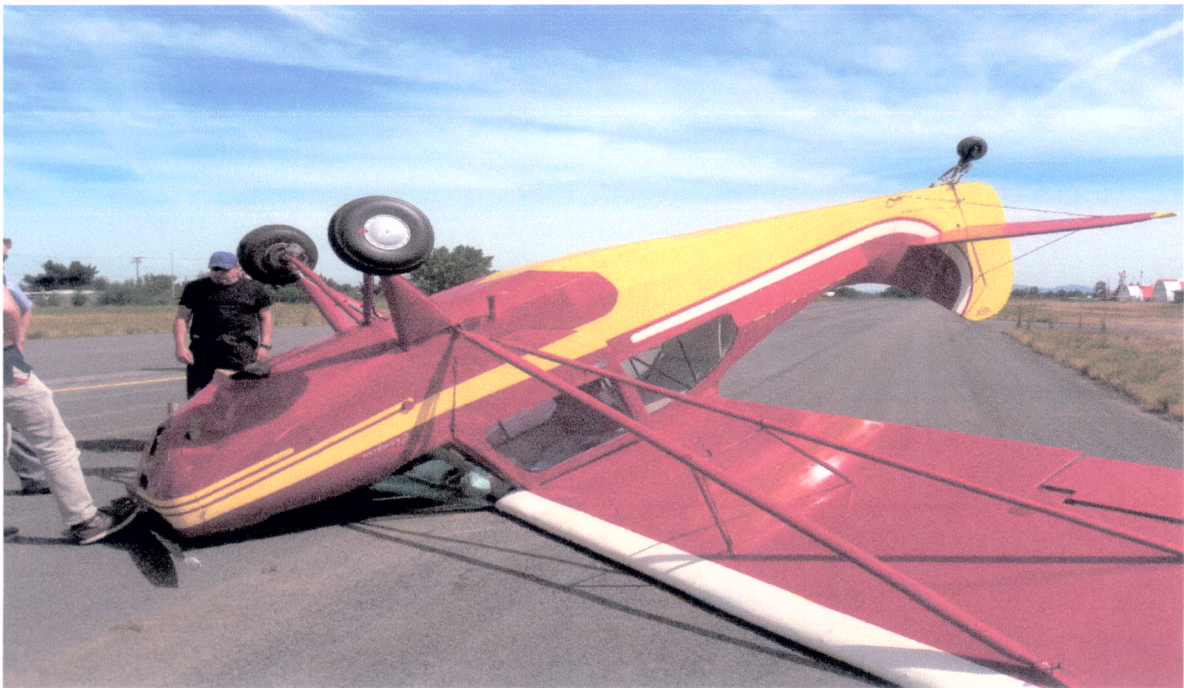
Foto N° 4 aeronave volcada vista del lado izquierdo.

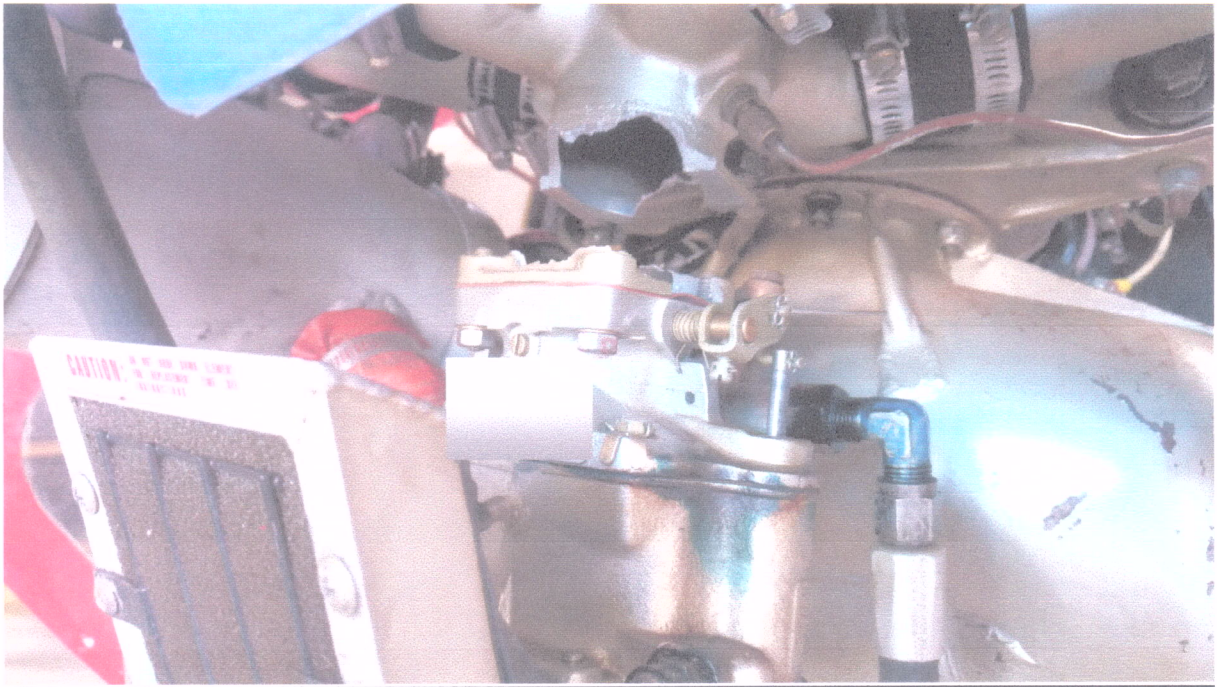
- a) Capota inferior del motor con deformaciones, rasgaduras y marcas por arrastre.
- b) Ducto de admisión (manifold), en la zona de unión con el carburador, fracturado.
- c) Sujeto a inspección por detención brusca.

- t. Los componentes del sistema de freno no presentaban observaciones.
- u. El sistema de dirección en tierra no presentaba observaciones.
- v. La fractura en el ducto de admisión era del tipo frágil, sin evidencia de corrosión o fatiga, atribuible al esfuerzo provocado al apoyarse la parte inferior del fuselaje contra la superficie de la pista, durante el volcamiento.
- w. Los montantes del ala izquierda, se encontraron deformados, producto del volcamiento de la aeronave.
- x. Al interior de la cabina se encontró:
  - El certificado de matrícula.
  - El certificado de aeronavegabilidad vigente.
  - Una varilla de medición de cantidad de combustible.
  - La bitácora de vuelo de la aeronave.

1.- Ducto de admisión (manifold), en la zona de unión con carburador, quebrado.

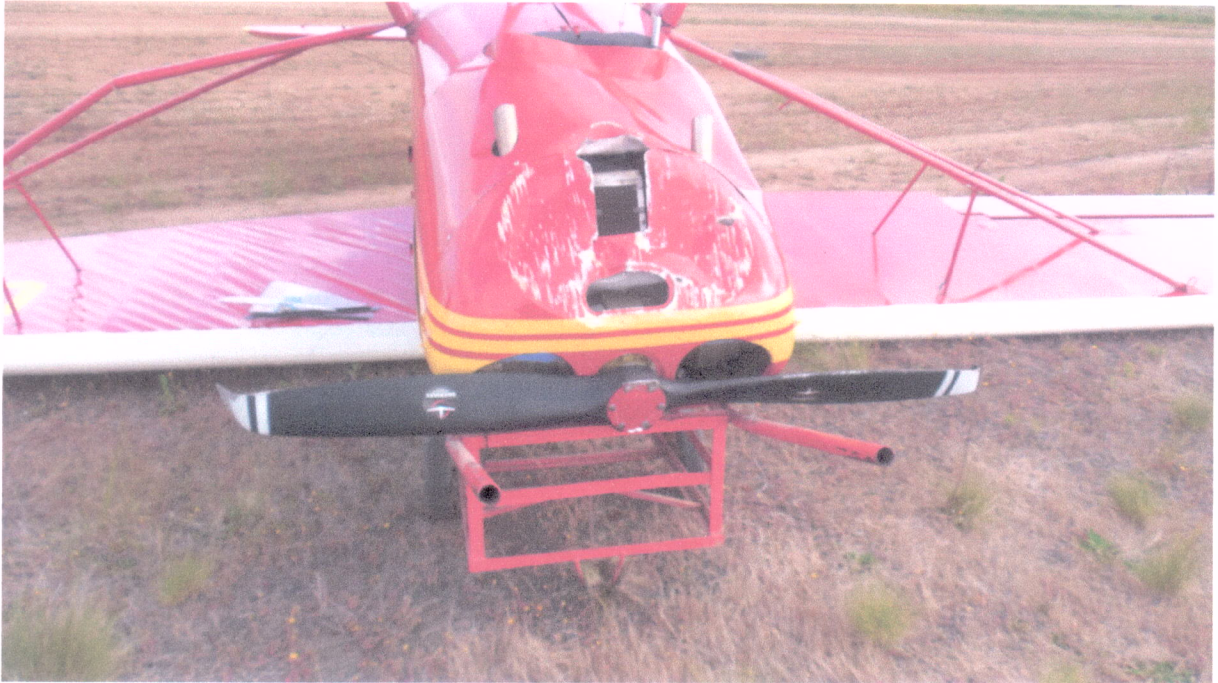
Una pala deformada en su punta en ángulo de 90° hacia atrás (por apoyo contra la superficie) y la otra deformada en forma ondulada (por impacto contra el terreno) en dirección hacia atrás. Ambas evidenciaban desgastes en sus puntas.

2.- Una pala deformada en su punta en ángulo de 90° hacia atrás y la otra deformada en forma ondulada en dirección hacia atrás. Ambas evidenciaban desgastes en sus puntas.
