INFORME FINAL INCIDENTE DE AVIACIÓN Nº 1794OR

Aeronave : AVIÓN MARCA POLSKIE ZAKLADY
LOTNICIE (PZL), MODELO M18B.

Lugar : AERÓDROMO VIÑA DEL MAR (SCVM),
VIÑA DEL MAR, REGIÓN DE
VALPARAÍSO.

Fecha : 14 DE NOVIEMBRE DE 2016.

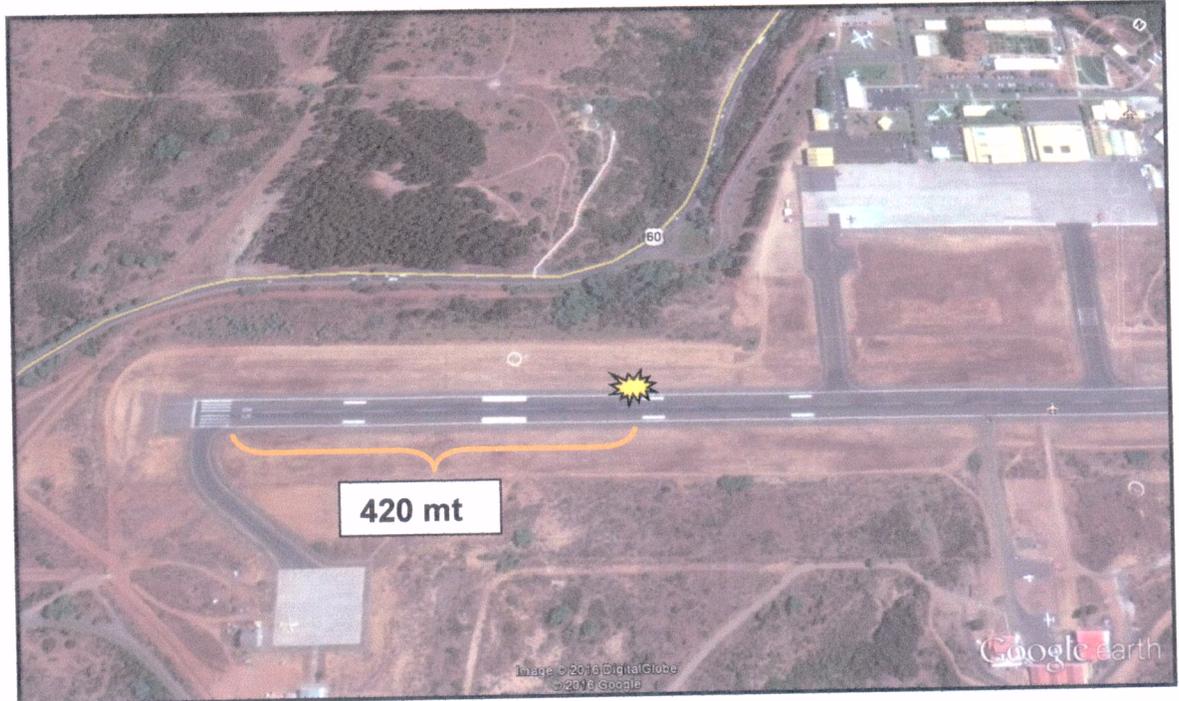
1.6.7.1. El equipo investigador verificó que la aeronave efectuó el aterrizaje en la pista 05, quedando detenida entre el borde izquierdo de la pista y la franja de pista, específicamente a 420 metros del umbral 05.

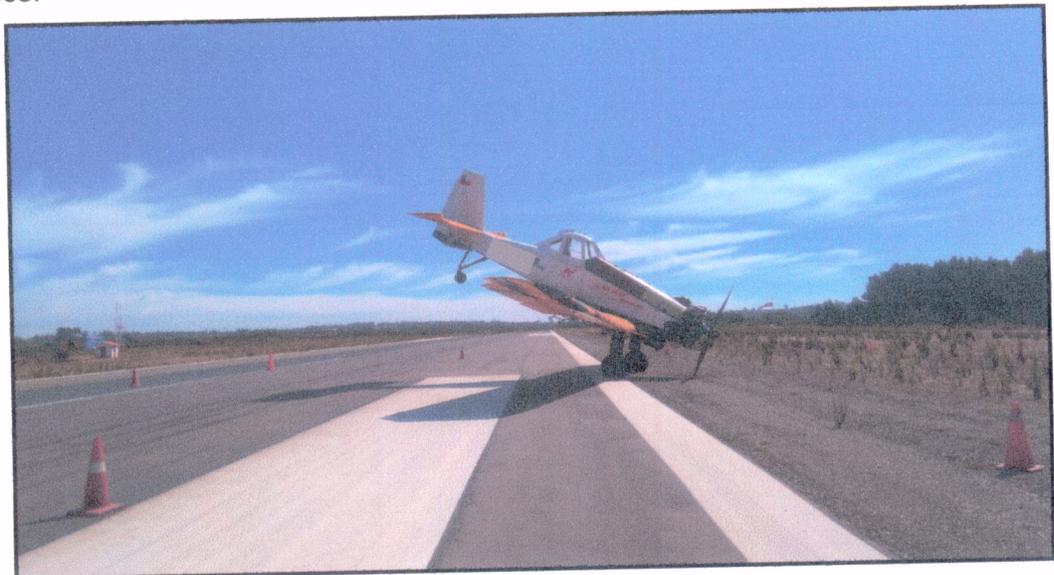
1.6.7.2. La aeronave quedó detenida entre el borde de pista izquierdo y la franja de pista, inclinada hacia adelante y apoyada contra el terreno (tierra), en una de las palas de la hélice.

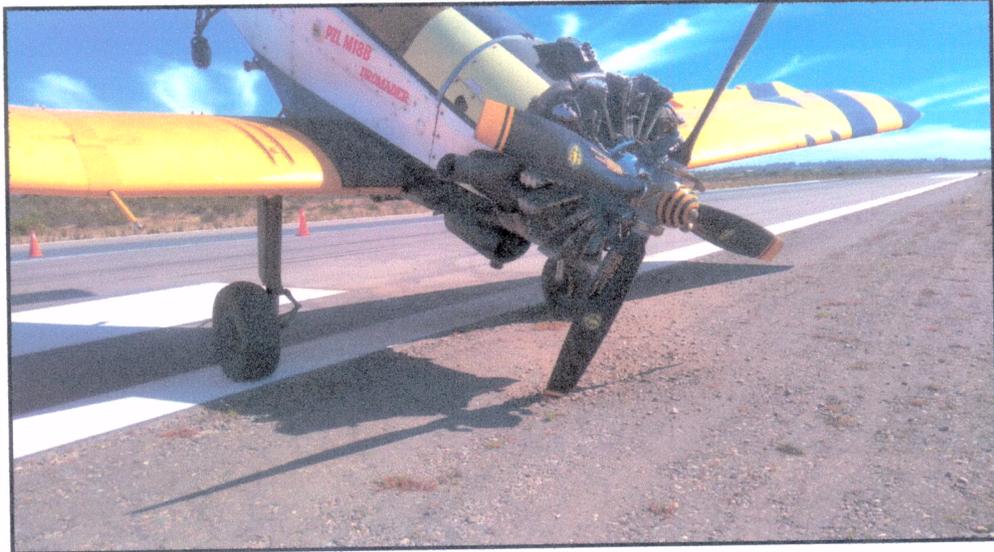
- 1.6.7.4. La distancia entre el borde de pista y la pala de la hélice enterrada fuera de la pista de aterrizaje, era de 1,10 mts.
- 1.6.7.5. Las cuatro palas de la hélice, evidenciaban en sus extremos, roce contra la tierra.

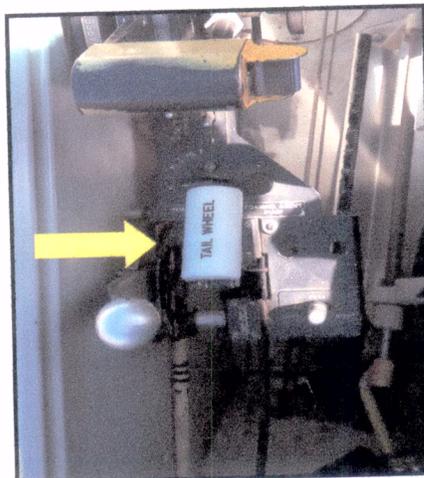
- 1.6.7.6. Previo a la ubicación final del avión, se observaron huellas de los neumáticos del tren de aterrizaje principal, con una extensión de 20 metros, las cuales se desviaban a la izquierda.
- 1.6.7.7. Se constató que no habían evidencias de filtraciones de ningún sistema del avión.
- 1.6.7.8. Al interior de la cabina, se constató que los sistemas de la aeronave se encontraban en posición "off".
- 1.6.7.9. Se verificó el sistema de control direccional, el cual no presentó observaciones.
- 1.6.7.10. Se verificó el sistema de freno, el cual no presentó observaciones.
- 1.6.7.11. Se constató el funcionamiento de la palanca que asegura y desasegura el movimiento de la rueda de cola, la cual no presentaba observaciones en su funcionamiento.

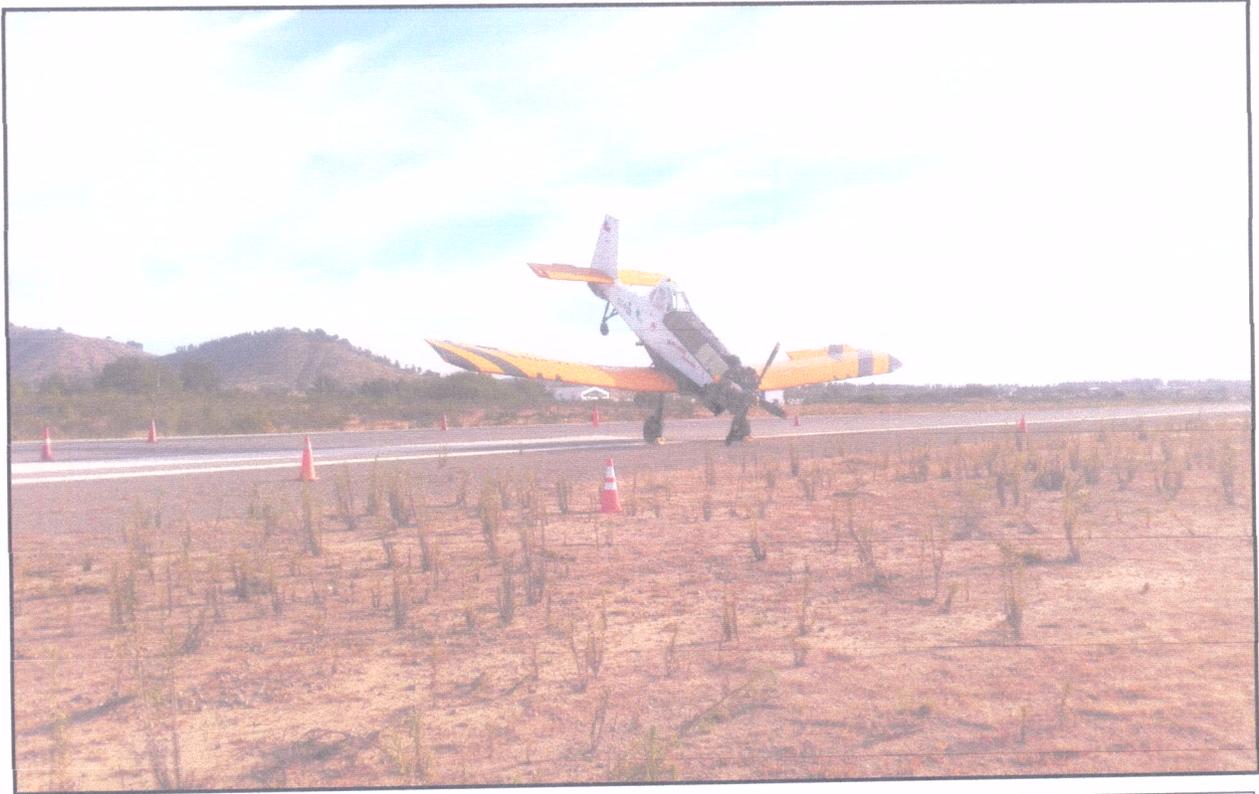
- 4.1. La aeronave se encontró con su cola levantada y la sección delantera soportada sobre su tren principal y una pala de la hélice.
- 4.2. Los neumáticos del tren de aterrizaje principal se encontraron sin observaciones.

Fotografía N°1: Vista general de la aeronave.

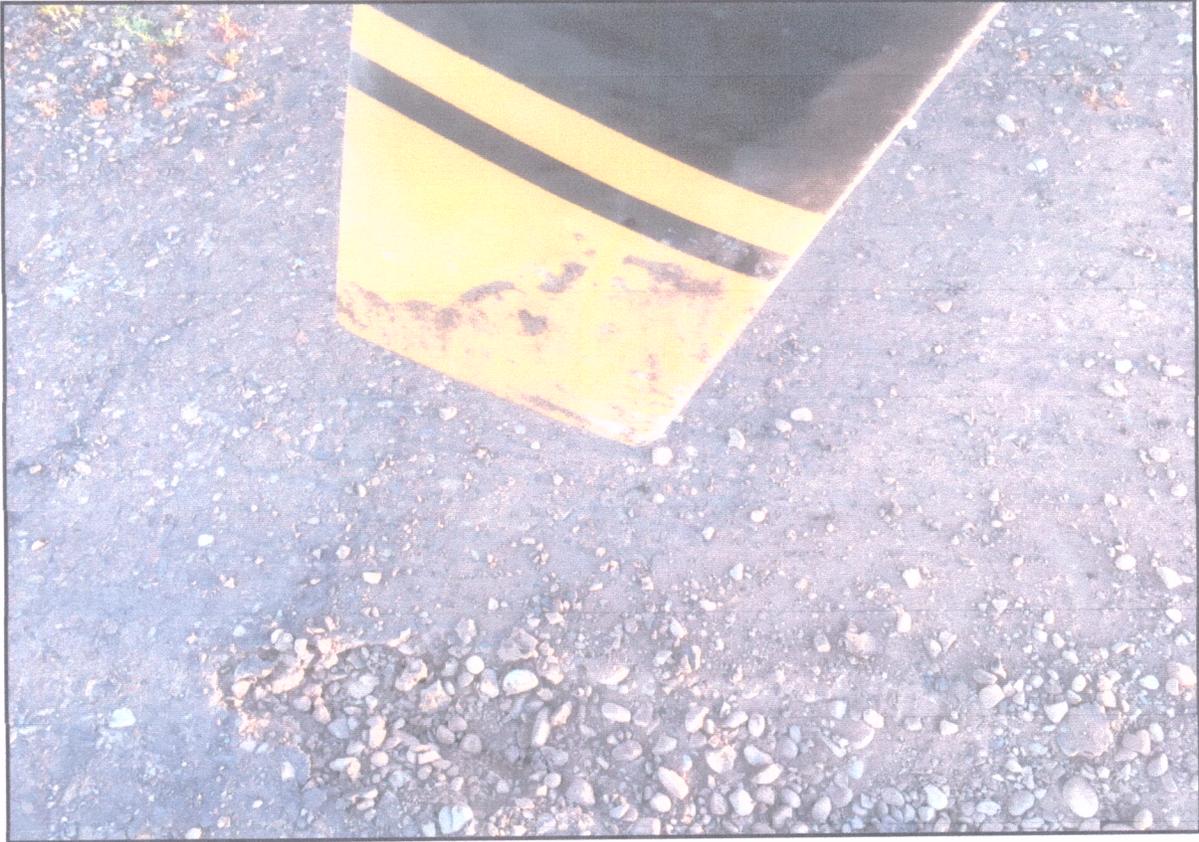
La hélice impactó fuera de la pista de aterrizaje, a 1,10 metros del borde de pista, dejando una marca en la tierra. A consecuencia de lo anterior, las cuatro palas de la hélice, presentaban marcas de roce en sus extremos.

- 3.1. Puntas de palas de la hélice con evidencia de roce.
- 3.2. Motor de la aeronave se presume afectado por detención brusca.

Fotografía N°2: Punta de una de las palas con evidencia de roce con el terreno.

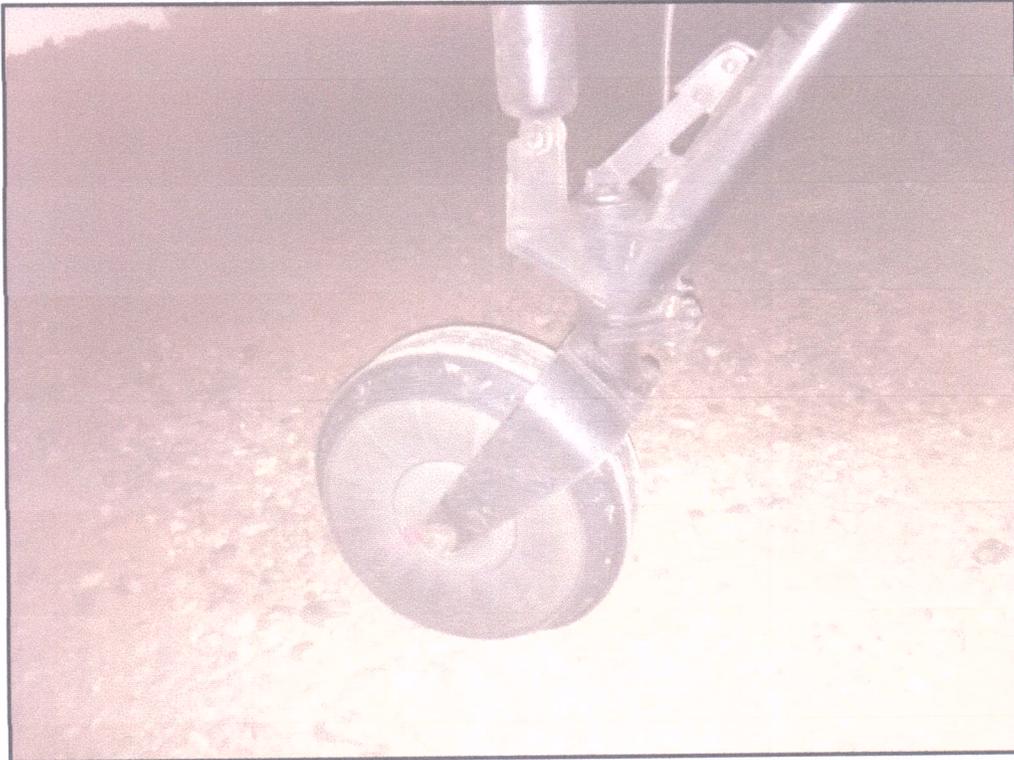
- 3.5. El piloto, durante el aterrizaje a la pista 05, desaseguró la rueda de cola, acción que no se encuentra descrita en los ítems del procedimiento para el aterrizaje del manual de vuelo.

- 4.5. Los amortiguadores se encontraron en buen estado y sin observaciones.
- 4.6. La rueda del patín de cola, estaba con su sistema de fijación desasegurado.

Fotografía N°3: Rueda de cola.

- 6.1 Difundir el suceso investigado a través de la página web y otros medios institucionales.
- 6.2 Al operador de la aeronave, si bien el manual de vuelo y la lista de verificación del avión contemplan que durante la aproximación y el aterrizaje se debe verificar que la rueda de cola esté asegurada, difundan entre sus pilotos que dicha condición (asegurada), se debe mantener hasta el término de la fase de aterrizaje (avión controlado).

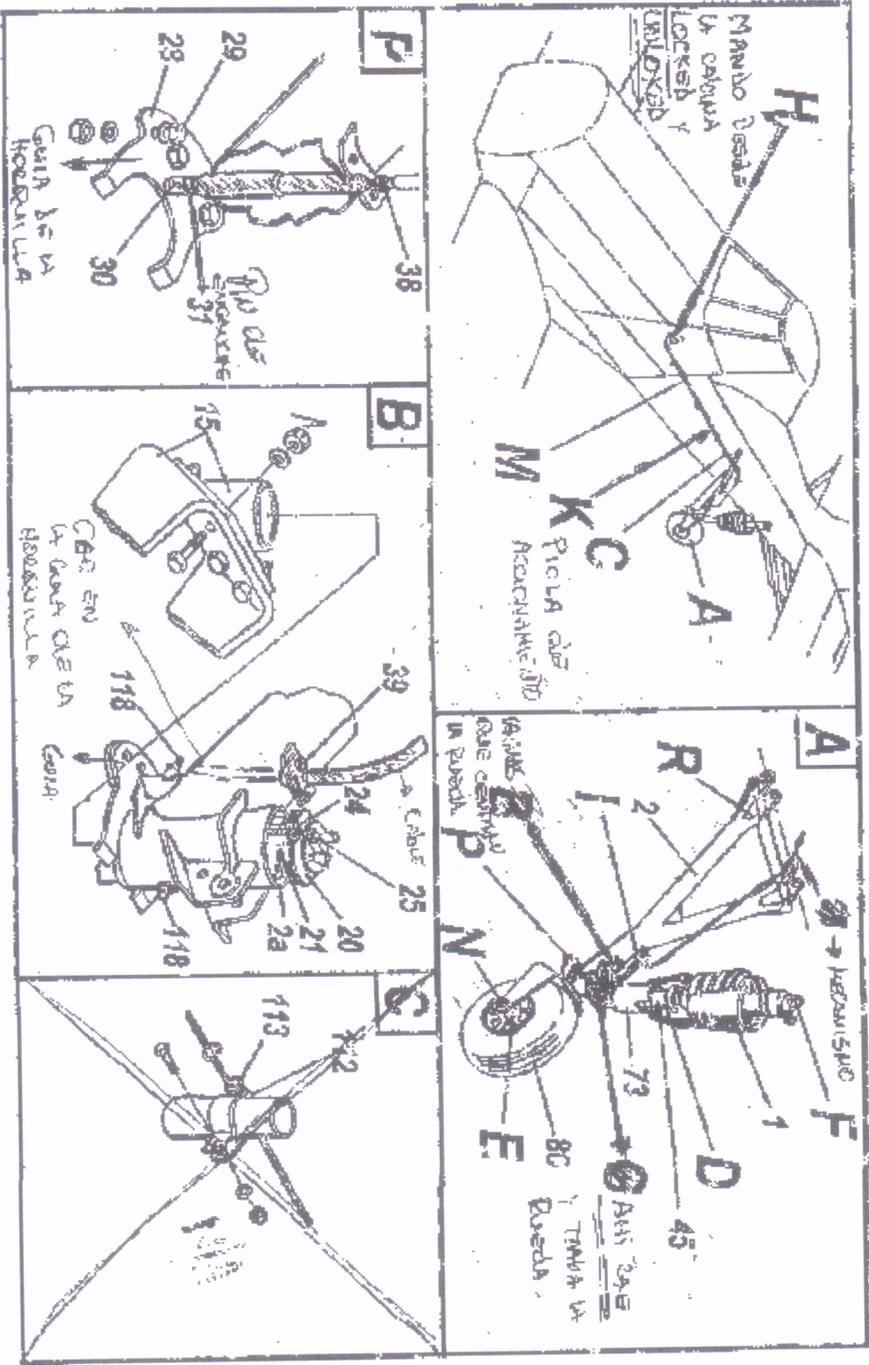
Podwozie ogonowe PZL M18 z sterowaniem blokada koła
 UPLIFTED TAIL GEAR AND WHEEL LOCKING CONTROL - WITH 3-ARMED SEALING

El mecanismo de fijación de la rueda de cola, es operado por el piloto desde la cabina del avión y consiste en un cable tipo teleflex, que en la posición asegurado (locked), deja la rueda de cola fija en su posición de 0° de viraje. La posición desasegurado (unlocked), permite que la rueda gire en cualquier dirección.

Funcionamiento del Mecanismo
 Unlocked : cable tensionado
 Locked : cables sueltos.
