**INFORME FINAL
ACCIDENTE DE AVIACIÓN
Nº 1551XP**

Aeronave : Cessna 210L.

Lugar : Aeropuerto Arturo Merino
Benítez, Región Metropolitana.

Fecha : 17 de marzo de 2010.

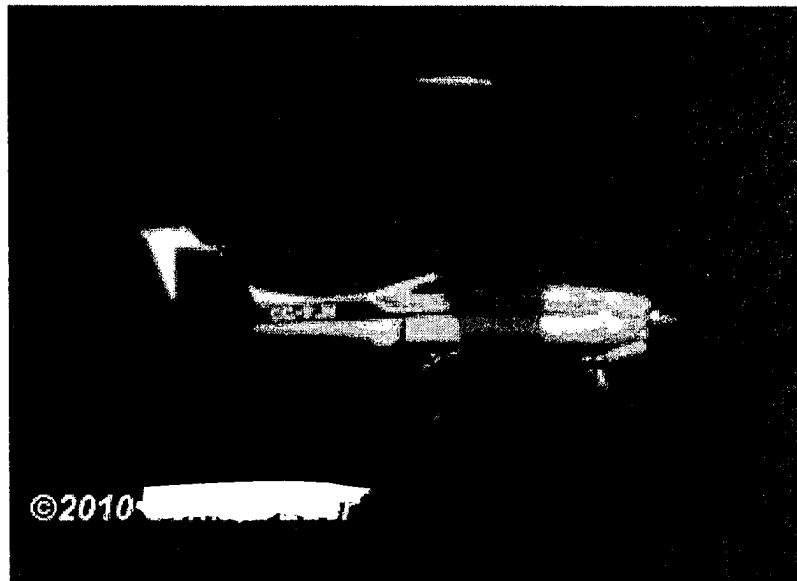
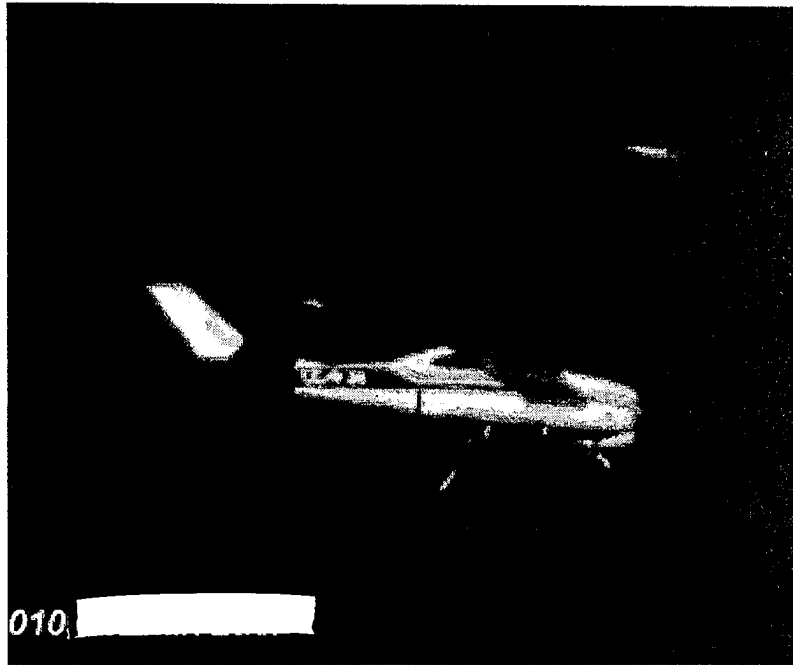
“...Durante el sobrevuelo en Tobalaba el avión se encontraba con la rueda de nariz asegurada y el tren principal colgando. Se puede apreciar claramente en las fotografías siguientes aparecidas en la prensa electrónica...”

“...La falla ocasionó que el tren principal no asegurara en posición tren abajo. Al aterrizar en SCEL, el avión viró violentamente a la izquierda saliéndose de la pista y deteniéndose unos 40 metros al Este de la misma. Para nosotros esto fue inesperado...”
