DIRECCIÓN GENERAL DE AERONÁUTICA CIVIL
DEPARTAMENTO PREVENCIÓN DE ACCIDENTES

INFORME FINAL ACCIDENTE DE AVIACIÓN Nº 1611SP

Aeronave : Planeador Janus B.

Fecha : 04 de febrero del 2012.

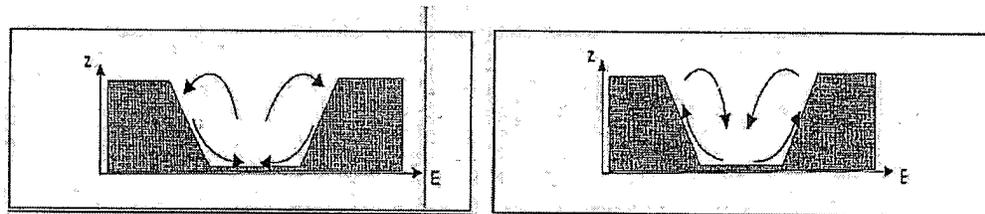
Figura 1a

La conformación del terreno propicia la generación de vientos locales, debido a las diferencias horizontales en el campo superficial de temperaturas entre el valle y las laderas de los cerros, efecto conocido como circulación de montaña. La pérdida de radiación terrestre durante la noche enfría rápidamente al aire adyacente a la superficie, lo que resulta en la generación de vientos que descienden las laderas hacia los valles (vientos catabáticos). A su vez, por principios de continuidad, sobre el valle se genera un viento ascendente y de retorno hacia las cimas de los cerros (**Figura 1a**).

Durante el día, en cambio, ocurre el efecto contrario. El calentamiento terrestre, desde el inicio del día, calienta el aire superficial del valle resultando en un viento templado que asciende por las laderas de los cerros (viento anabático). Sobre el valle en tanto, desciende aire que viene a reemplazar al aire que sube. La circulación idealizada se presenta en la **Figura 1b**.

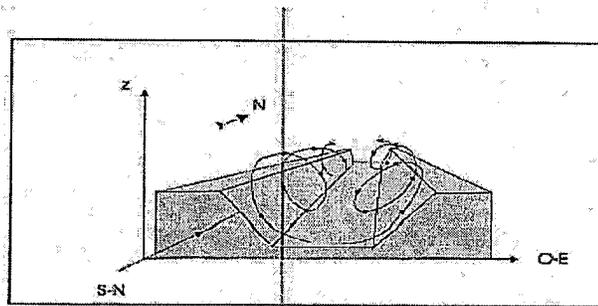
Figura 2

Se debe señalar, que durante el día la circulación posee una componente paralela al valle, por lo que idealmente, después del medio día debiera presentarse como lo presenta la **Figura 2**.

Finalmente, se sabe que el viento descendente en una zona de cerros y valles alcanza mayor intensidad después del medio día.
