INFORME FINAL ACCIDENTE DE AVIACIÓN Nº 1618OR

Aeronave : HAWKER BEECHCRAFT
CORPORATION, MODELO B300,
"SUPER KING AIR 350".

Lugar : Costado Norte del Volcán Macá,
comuna de Puerto Cisnes, Región
Aysén del General Carlos Ibáñez
del Campo.

Fecha : 22 de marzo de 2012.

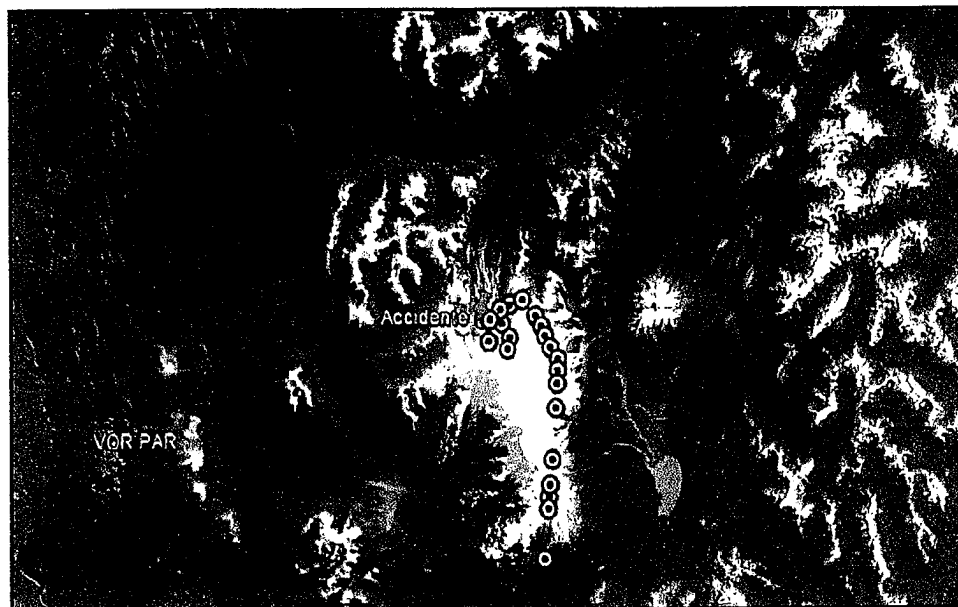
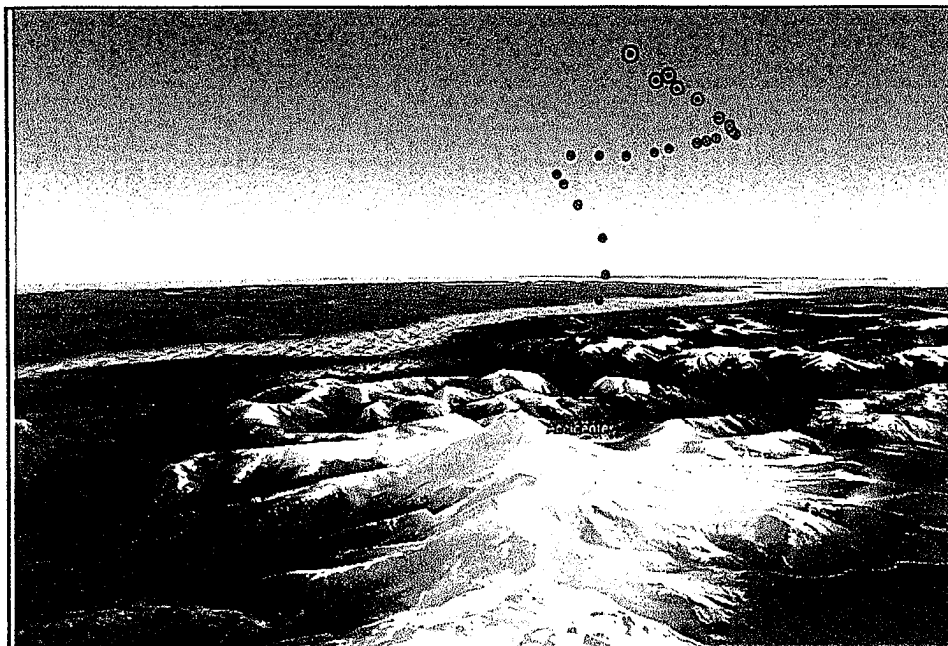
A las 03:56:57 UTC se perdió el contacto radar con la aeronave.

De acuerdo a información antes detallada y como ilustración, se pudo graficar la trayectoria de la aeronave, conforme a las siguientes imágenes:

- 2.3.9. Conforme a la evidencia observada por el equipo investigador en el lugar del impacto de la aeronave, donde se encontró un cráter debido a la penetración de la estructura del avión a alta velocidad, lo que a su vez, dio como consecuencia que se encontraran elementos enterrados a una profundidad de hasta 2 metros al interior del cráter, sumado al casi inexistente daño de los árboles que rodeaban el punto de impacto, a la dispersión mínima de restos y al tipo de deformación (compresión) encontrado en los diferentes recubrimientos, estructuras y componentes de la aeronave, es posible establecer que el ángulo de descenso de la aeronave fue de aproximadamente 70° a 80°. Lo anterior, indicaría que hasta el momento previo del impacto contra el terreno, el avión siempre mantuvo una actitud de descenso pronunciada, lo cual es coincidente con la información entregada por el radar, que muestran un descenso abrupto, continuo y con viraje hacia la izquierda.
