INFORME FINAL ACCIDENTE DE AVIACIÓN Nº 1621CG

Aeronave : Avión Piper Cheyenne PA-31T.

Lugar : Aeropuerto Diego Aracena
(SCDA), Comuna de Iquique,
Región de Tarapaca.

Fecha : 09 de abril del 2012.

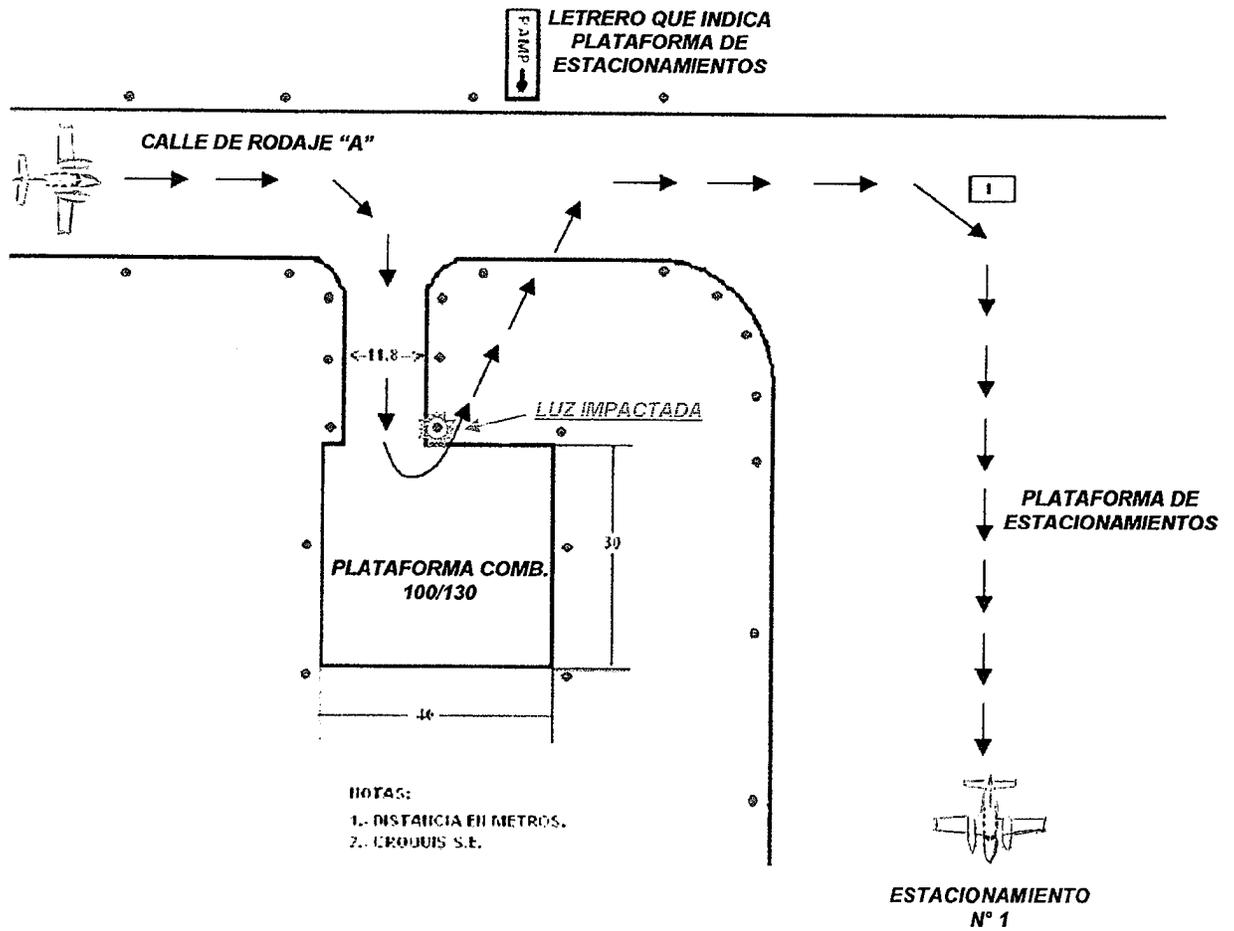
- 2.3 Las luces de borde de calle de rodaje del aeropuerto Diego Aracena (SCDA), se encuentran autorizadas y certificadas en conformidad a las disposiciones nacionales e internacionales, encontrándose además instaladas al máximo de separación de la calle de rodaje, permitido por el DAR 14. La luz de borde de calle de rodaje impactada, por la hélice del motor N° 1, era más alta que la distancia de la punta de la pala con el terreno, motivo por el cual, el impacto era inevitable al estar la aeronave en esa posición.

- 2.4 En conformidad a las inspecciones en el lugar del suceso y a los relatos, durante el rodaje por la calle Alfa, la tripulación no se percató del letrero con la sigla (RAMP), que indicaba la salida a la plataforma y estacionamiento asignado, ingresando a un área no autorizada.

- 2.5 Una vez que el piloto tomó conocimiento de que se encontraba en un lugar equivocado y orientado hacia el Este en el ingreso de la plataforma de combustible, no solicitó ayuda de guía y realizó un viraje por la izquierda para devolverse y dirigirse mediante la calle de rodaje "A" al estacionamiento asignado. Al realizar esta maniobra, se salió de la plataforma e impactó la luz de borde de calle de rodaje con una pala de la hélice del motor N° 1, interpretándolo como un bache o desnivel en la superficie del terreno, no percatándose de la diferencia de color entre la superficie de la plataforma y el área fuera de ella.
