DIRECCIÓN GENERAL DE AERONÁUTICA CIVIL
DEPARTAMENTO PREVENCIÓN DE ACCIDENTES

INFORME FINAL ACCIDENTE DE AVIACIÓN Nº 1639CG

Aeronave : Avión Cessna 172.

Lugar : Aeródromo de Melipilla
(SCMP), Comuna de Melipilla,
Región Metropolitana

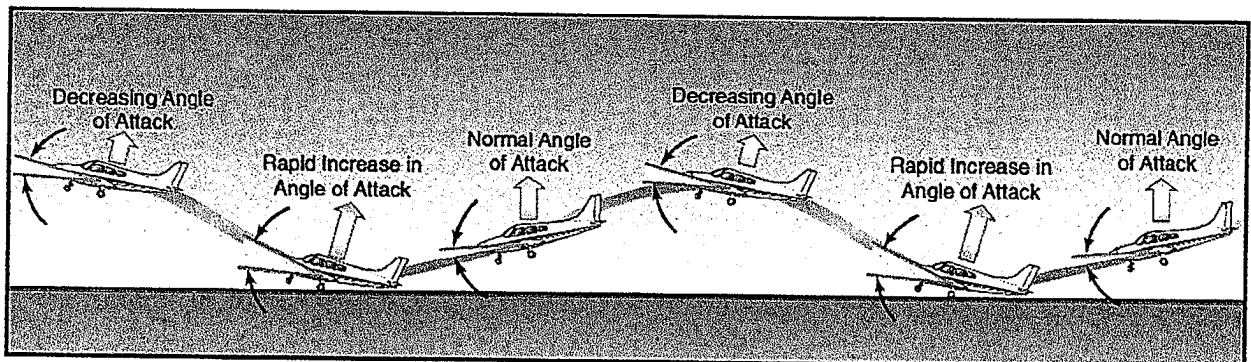
Figure 8-37

En un aterrizaje con rebote que es recuperado de forma inapropiada, el avión regresa de nariz, desarrollando una serie de movimientos que imitan los saltos y clavados de una marsopa (porpoise) – por ende, el nombre [Figure 8-37]. El problema es la actitud impropia del avión en la toma de contacto, en algunas oportunidades causada por falta de atención, no conocer dónde está el terreno, falta de compensación, o forzar la aeronave hacia la pista.
