DIRECCIÓN GENERAL DE AERONÁUTICA CIVIL  
DEPARTAMENTO PREVENCIÓN DE ACCIDENTES

**INFORME FINAL  
INCIDENTE DE AVIACIÓN  
Nº 1650CG**

Aeronave : Avión Cessna 182Q.  
Lugar : Aeródromo Eulogio Sánchez  
(SCTB), comuna de La Reina,  
Región Metropolitana.  
Fecha : 23 de diciembre del 2012.

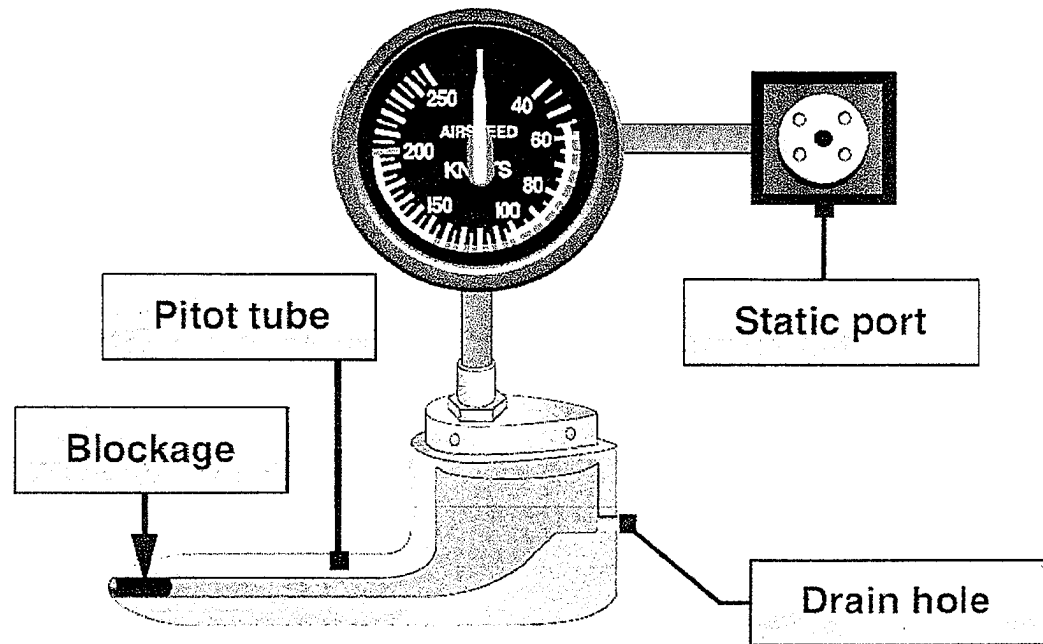
El sistema pitot puede bloquearse total o parcialmente si el agujero de drenaje del tubo pitot permanece abierto. Si el tubo pitot se obstruye y su agujero de drenaje asociado sigue libre de obstrucción, el aire de impacto ya no puede entrar al sistema pitot. El aire de impacto en el sistema, será ventilado a través del agujero de drenaje y la presión del aire bajará hasta igualarse con la presión ambiente (afuera). Bajo esta circunstancia, la lectura indicada de velocidad disminuye a cero, porque los sensores de la velocidad indicada no diferencian entre la presión del aire de impacto (presión dinámica) y la presión estática del aire. Desde que la presión dinámica deja de entrar en la apertura del tubo de pitot, la velocidad indicada ya no funciona. A través del agujero de drenaje del tubo pitot, libre de obstrucción, la presión estática se iguala en ambos lados del sistema. La pérdida de velocidad del viento aparente no suele ser instantánea, pero ocurre muy rápidamente.

Figure 7-9. Tubo pitot bloqueado, pero agujero de drenaje limpio.

se encontraban operando de manera normal al momento de ser inspeccionados y que la funda del tubo pitot no habría estado instalada durante la carrera de despegue, por lo que se presume, luego de los descartes anteriores, que dicha pérdida de indicación durante la carrera de despegue se puede haber debido a una obstrucción momentánea del ingreso de aire de impacto al tubo pitot.

- 2.5 La probable obstrucción del tubo pitot durante la carrera de despegue, teniendo el agujero de drenaje libre de obstrucción, habría provocado que la presión dinámica bajara hasta igualarse a la presión estática, llevando la indicación del velocímetro a cero.
