INFORME FINAL ACCIDENTE DE AVIACIÓN Nº 1654SP

Aeronave : Parapente Niviuk Icepeak 3

Lugar : Sector Las Vizcachas.

Fecha : 19 de Enero de 2013.

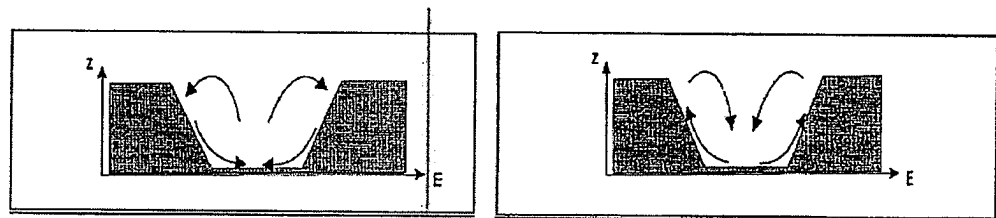
Figura 1a

- 1.7.2. La conformación del terreno propicia la generación de vientos locales, debido a las diferencias horizontales en el campo superficial de temperaturas entre el valle y las laderas de los cerros, efecto conocido como circulación de montaña. La pérdida de radiación terrestre durante la noche enfría rápidamente al aire adyacente a la superficie, lo que resulta en la generación de vientos que descienden las laderas hacia los valles (vientos catabáticos). A su vez, por
-

principios de continuidad, sobre el valle se genera un viento ascendente y de retorno hacia las cimas de los cerros (**Figura 1a**).

Durante el día, en cambio, ocurre el efecto contrario. El calentamiento terrestre, desde el inicio del día, calienta el aire superficial del valle resultando en un viento templado que asciende por las laderas de los cerros (viento anabático). Sobre el valle en tanto, desciende aire que viene a reemplazar al aire que sube. La circulación idealizada se presenta en la **Figura 1b**.

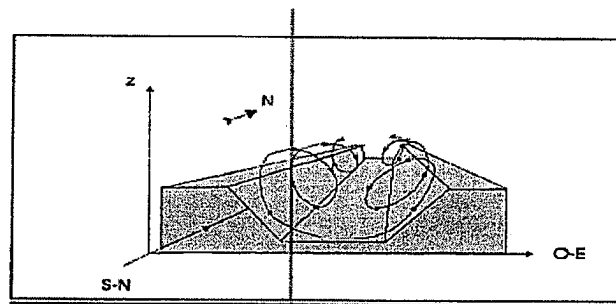
Figura 2

Se debe señalar, que durante el día la circulación posee una componente paralela al valle, por lo que idealmente, después del medio día debiera presentarse como lo presenta la **Figura 2**.

Finalmente, se sabe que el viento descendente en una zona de cerros y valles alcanza mayor intensidad después del medio día.
