INFORME FINAL ACCIDENTE DE AVIACIÓN Nº 1669OR

Aeronave : HELICÓPTERO MESSERSCHMITT-
BOLKOW-BLOHM, MODELO BO-
105S CBS-4.

Lugar : 9 millas al Noroeste del
Aeródromo Chamonate (SCHA),
Copiapó, Región de Atacama.

Fecha : 13 de abril de 2013.

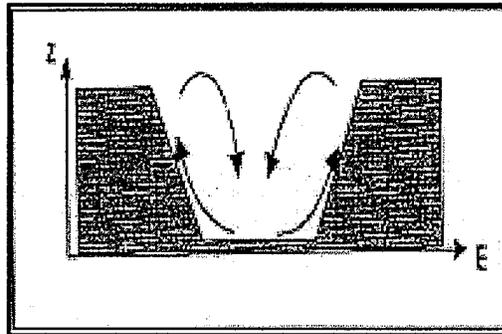
El calentamiento terrestre, desde el inicio del día, calienta el aire superficial del valle resultando en un viento templado que asciende por las laderas de los cerros (viento anabático). Sobre el valle en tanto, desciende aire que viene a reemplazar al aire que sube. La circulación idealizada se presenta en la figura:

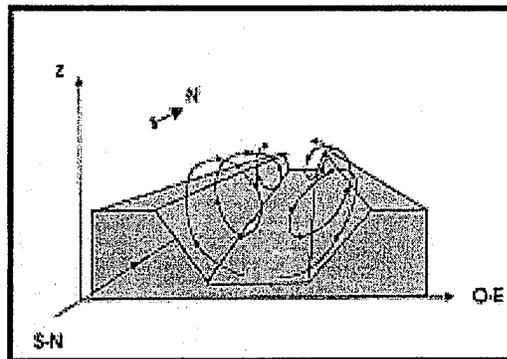
Se debe señalar, que durante el día esta circulación posee una componente paralela al valle, por lo que idealmente, después del medio día debiera presentarse como la presenta la figura:

El análisis de las condiciones orográficas locales indica que en el sector del suceso, se pueden presentar corrientes descendentes durante el día, debido a condiciones propias de la circulación de montaña, no obstante su intensidad no puede ser determinada, pero se estima que serían más intensas durante el período de interés”.
