**INFORME FINAL
ACCIDENTE DE AVIACIÓN
Nº 1678CG**

Aeronave : Avión Cessna 172B.

Lugar : 1,740 metros al sureste del
umbral 02 del aeródromo José
Abel Sepúlveda (SCJS), comuna
de Ñiquen, Región del Biobío.

Fecha : 15 de septiembre del 2013.

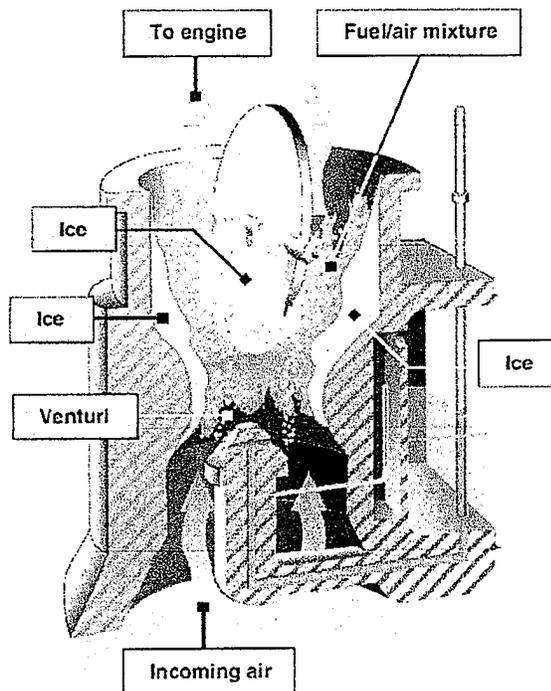
"Como se mencionó anteriormente, una de las desventajas de los carburadores de tipo flotador, es su tendencia a formar hielo. El hielo en el carburador se produce debido al efecto de vaporización del combustible y a la disminución de la presión de aire en el Venturi, lo que provoca una aguda caída de temperatura en el carburador. Si el vapor de agua en el aire se condensa cuando la temperatura del carburador está en o por debajo de la congelación, se puede formar hielo en las superficies internas del carburador, incluyendo la válvula de mariposa. [Figura 6-11]"

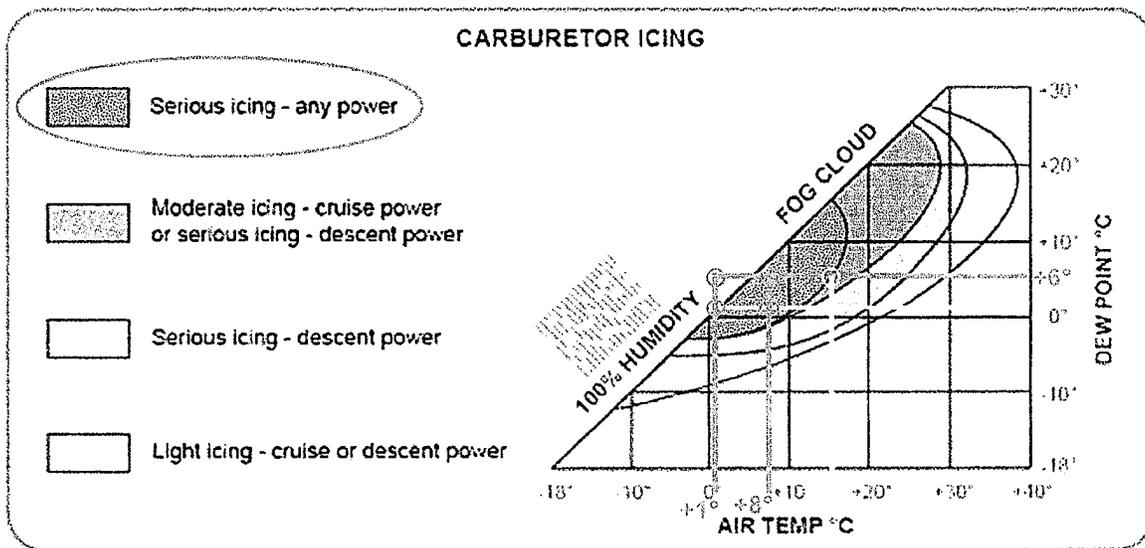
1.15.2. El Gráfico de formación de hielo en el carburador, para distintos regímenes de potencia del motor, de la Transportation Safety Board (TSB) de Canada, muestra:

Variables: temperatura ambiente y punto de rocío.

HL habían 8°C de temperatura y 6°C de punto de rocío en superficie, al ingresar estas informaciones en los gráficos de formación de hielo en el carburador, resultó que la aeronave estaba volando en una condición seria de formación de hielo en el carburador, cualquiera fuera el régimen de potencia del motor. Dicha condición se habría dado en todas las posibles combinaciones de temperatura ambiente, humedad y punto de rocío pronosticadas durante el vuelo.

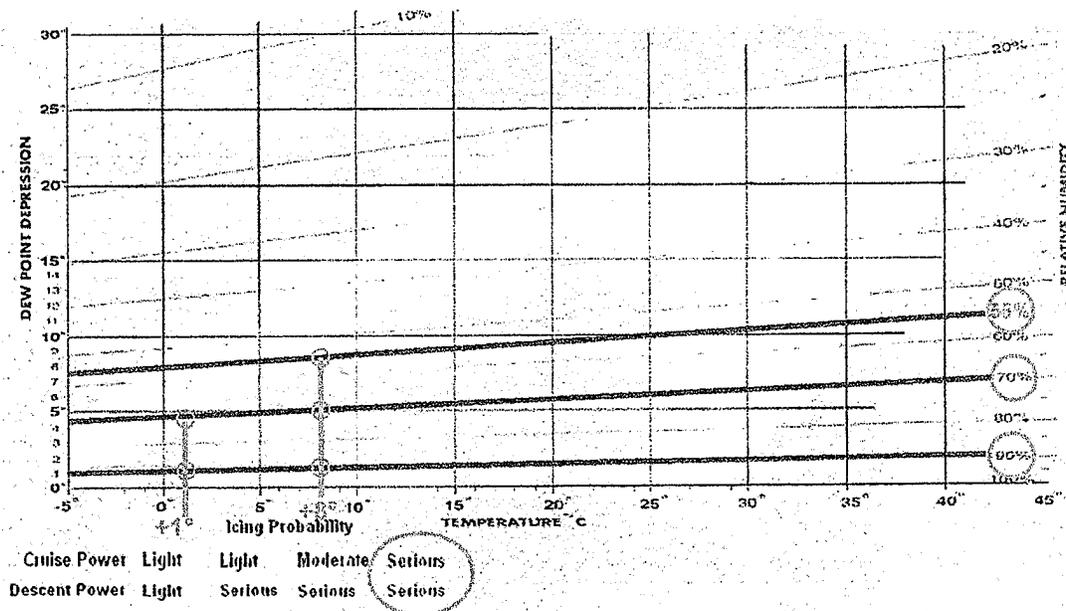
1.15.3. El gráfico de probabilidad de formación de hielo en el carburador, de la escuela de vuelo de entrenamiento en operaciones en corrientes frías, Yarra Valley de Australia, muestra:
