### Accidente 1344

Fecha: <b>25 de junio de 2004</b>				Hora Local: <b>14:20 horas</b>
Lugar del suceso: <b>Aeródromo El Litral - Bulnes</b>				Región: <b>Octava</b>
Marca y modelo de la aeronave: <b>Piper PA-38-112</b>				Año de fabricación: <b>1978</b>
Número de motores / marca y modelo: <b>1 Lycoming O-235-L2C</b>				Daños a la aeronave: <b>Mayores</b>
Lesiones	Tripulación	Pasajeros	Otros	Piloto al mando (tipo licencia): <b>Piloto Privado de Avión</b>  Edad: <b>21 años</b>
Mortales	-	-	-	
Graves	-	-	-	
Leves/Ninguna	<b>1</b>	<b>1</b>	-	
Experiencia de Vuelo del Piloto al mando				Tipo de Operación: <b>Aviación deportiva</b>
Total horas de vuelo: <b>69:00 horas</b> Total horas de vuelo en el material: <b>69:00 horas</b>				Fase de la Operación: <b>Durante el taxeo</b>

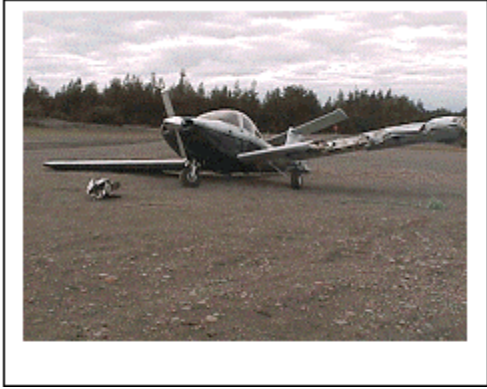
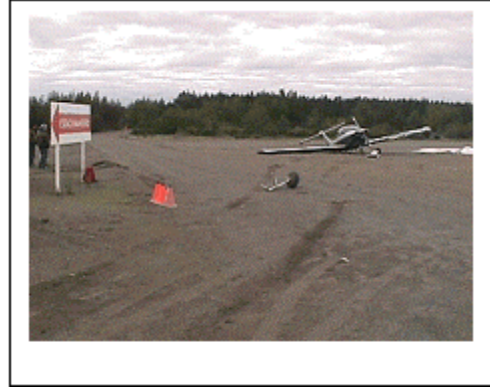
De acuerdo a lo señalado por el piloto, el taxeo se realizó a una velocidad más rápida que la normal (30 kts). Al tratar de evitar una poza de agua, el piloto desvió la aeronave a la izquierda, siguiendo la huella por donde habían pasado los otros aviones, impactando el ala izquierda con un pilar de cemento del cerco limitador del área.

Posterior al impacto con el pilar y debido a que el piloto llevaba tomado el acelerador, involuntariamente aplicó potencia, lo que produjo que la aeronave aumentara su velocidad, impactando dos pilares más con el borde de ataque del ala izquierda.

A raíz de los impactos, la aeronave derrapó hacia la izquierda, rompiendo la pierna derecha del tren de aterrizaje, lo que hizo bajar el empenaje, deteniéndose finalmente en sentido opuesto a su dirección inicial, a 75 mts. del segundo impacto de la aeronave.

El accidente se debió a que el piloto perdió el control de su aeronave durante el taxeo, impactando unos postes de cemento de un cerco perimetral, con el ala izquierda.

Difundir este accidente a las Escuelas y a los Clubes Aéreos con el propósito que considere estos riesgos al programar raid en zonas tan extensas dentro de un mismo día.
