Accidente 1345

Fecha: 05 de julio de 2004				Hora Local: 17:20 horas	
Lugar del suceso: Calera de Tango				Región: Metropolitana	
Marca y modelo de la aeronave: Piper PA-38-112				Año de fabricación: 1979	
Número de motores / marca y modelo: 1 Lycoming – O-235-L2C				Daños a la aeronave: Mayores	
Lesiones	Tripulación	Pasajeros	Otros	Piloto al mando (tipo licencia): Piloto Privado de Avión Edad: 23 años	
Mortales	-	-	-		
Graves	-	-	-		
Leves/Ninguna	1	1	-		
Experiencia de Vuelo del Piloto al mando				Tipo de Operación: Aviación General	
Total horas de vuelo: 140:36 horas				Fase de la Operación: Crucero	
Total horas de vuelo en el material: 77:16 horas

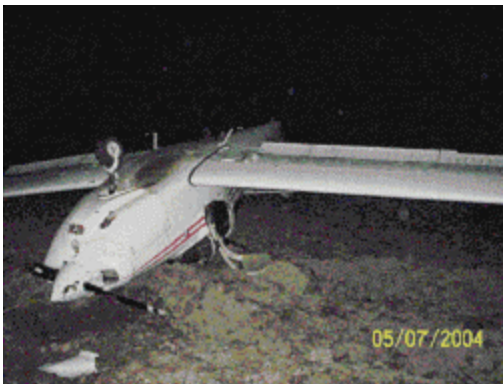
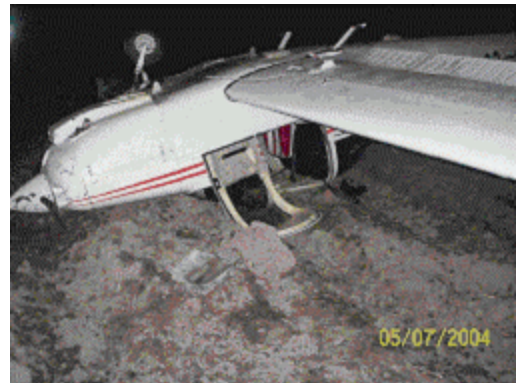
Debido a lo anterior, el piloto debió aterrizar su aeronave forzosamente en un potrero ubicado en el sector de Calera de Tango, a 9 millas al Sur del Aeródromo Los Cerrillos, capotando en esta maniobra.

La causa del accidente fue la detención del motor en vuelo, debido a una falla operacional por parte del piloto, al no cambiar durante el vuelo, de estanque de combustible seleccionado, agotando el combustible en el estanque derecho, lo que dejó al motor sin alimentación.

- Recomendar a los usuarios de este tipo de aeronaves, incluir un ítem en la lista de chequeo de éstas, que establezca el cambio de estanque cada 1 hora, tal como lo señala el Manual de Operación de la aeronave.
- Los encargados de Prevención de Accidentes de Aviación, comenten el presente accidente con los usuarios de este tipo de aeronaves.
