**Accidente 1347**

Fecha: <b>07 de julio de 2004</b> Lugar del suceso: <b>Rapel</b>				Hora Local: <b>10:30 horas</b>  Región: <b>Sexta</b>
Marca y modelo de la aeronave: <b>Cessna - 188B</b>				Año de fabricación: <b>1973</b>
Número de motores / marca y modelo: <b>1 – Continental - IO-520D</b>				Daños a la aeronave: <b>Mayores</b>
Lesiones	Tripulación	Pasajeros	Otros	Piloto al mando (tipo licencia): <b>Piloto comercial de avión</b>  Edad: <b>69 años</b>
Mortales	-	-	-	
Graves	-	-	-	
Leves/Ninguna	<b>1</b>	-	-	
Experiencia de Vuelo del Piloto al mando				Tipo de Operación: <b>Trabajo Aéreo</b>
Total horas de vuelo: <b>13.330:00 horas</b> Total horas de vuelo en el material: <b>4.000:00 horas</b>				Fase de la Operación: <b>Despegue</b>

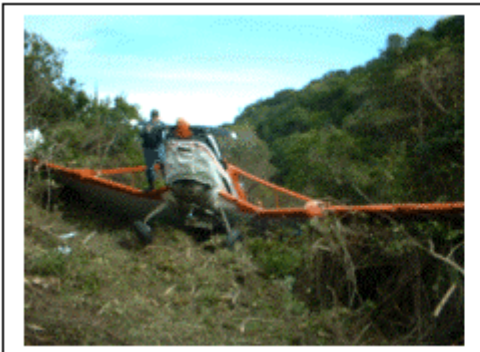
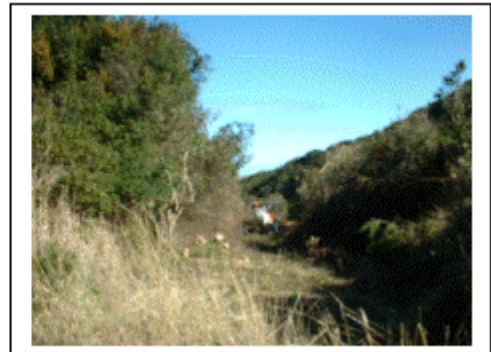
La aeronave al despegar habría tenido una pérdida de potencia, por lo que impactó con unos árboles ubicados al final de la pista, precipitándose a tierra, resultando el piloto, única persona a bordo, ileso y la aeronave con daños mayores.

- La aeronave probablemente tuvo una pérdida de potencia durante el despegue, causado por una baja compresión de los cilindros del motor y mal estado de las bujías.

La causa más probable del accidente, sería una pérdida parcial de potencia del motor de la aeronave durante el despegue provocada por una baja compresión del 50% de los cilindros, lo que impidió a la aeronave alcanzar la velocidad requerida para mantenerse en vuelo.

- Evaluar la aplicación obligatoria de la recomendación señalada en la SIL 98-9A0 por el fabricante del motor.
- Difundir en las empresas aéreas propietarias y CMA, el presente accidente, insistiendo en el cumplimiento del mantenimiento preventivo que deben efectuar, cuando éstas aeronaves permanezcan estacionadas y sin operar por tiempos prolongados.
