Accidente 1353

Fecha: 10 de agosto de 2004 Lugar del suceso: Valle Nevado				Hora Local: 10:45 horas
Marca y modelo de la aeronave: Bell 407				Región: Metropolitana
Número de motores / marca y modelo: 1 – Allison – 250-C47B				Año de fabricación: 1998
Daños a la aeronave: Mayores				Piloto al mando (tipo licencia): Piloto Comercial Helicóptero Edad: 48 años
Lesiones	Tripulación	Pasajeros	Otros	
Mortales	-	-	-	
Graves	-	-	-	
Leves/Ninguna	1	5	-	Experiencia de Vuelo del Piloto al mando
Total horas de vuelo: 5.566:00 horas Total horas de vuelo en el material: 2.050:00 horas				Tipo de Operación: Trabajo Aéreo
				Fase de la Operación: Fase de aproximación

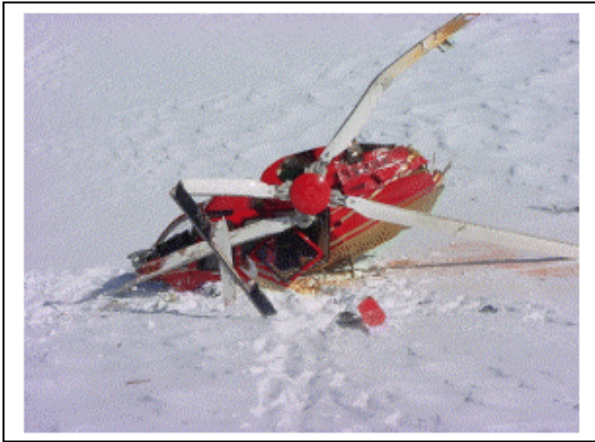
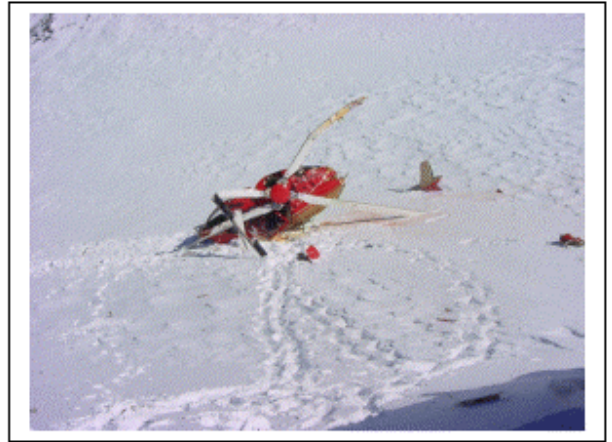
Siendo las 10:45 hora local, en circunstancias que el piloto de la aeronave se disponía a aterrizar con rumbo norte debido al viento predominante y a unos 45 metros del punto de aterrizaje a 10 metros del suelo, la aeronave fue afectada por un viento de cola, que lo impulsó hacia delante y abajo.

Como consecuencia de lo señalado, la aeronave descendió verticalmente sin control, impactando violentamente contra la superficie.

A raíz de lo anterior, el piloto y un pasajero resultaron con lesiones leves y los cuatro pasajeros restantes, ilesos, en tanto el helicóptero resultó con daños mayores.

La causa del accidente, se debió a que la aeronave durante la aproximación para aterrizar, fue afectada por una corriente de aire descendente y viento de cola, motivo por el cual se precipitó a tierra.

- La inadecuada determinación de la dirección del viento durante la maniobra de aproximación y aterrizaje.
- Operar en el área de azimut, donde el helicóptero pierde efectividad en el control direccional, de acuerdo a lo que establece el manual de vuelo.

El Departamento PREVAC comente este accidente con los pilotos de helicópteros, recomendando que durante una aproximación a un punto de aterrizaje en cordillera, consideren en su planificación la dirección del viento.
