Incidente 1354

Fecha: 18 de agosto de 2004				Hora Local: 10:30 horas	
Lugar del suceso: Aeródromo Viña del Mar				Región: Quinta	
Marca y modelo de la aeronave: Cessna 150-F				Año de fabricación: 1966	
Número de motores / marca y modelo: 01 Continental O-200-A				Daños a la aeronave: Menores	
Lesiones	Tripulación	Pasajeros	Instructor	Piloto al mando (tipo licencia): Piloto Comercial de Avión Edad: 46 años	
Mortales	-	-	-		
Graves	-	-	-		
Leves/Ninguna	1	-	1		
<u>Experiencia de Vuelo del Piloto al mando</u>				Tipo de Operación: Aviación General	
Total horas de vuelo: 1.677:9 horas				Fase de la Operación: Despegue	
Total horas de vuelo en el material: 267:6 horas

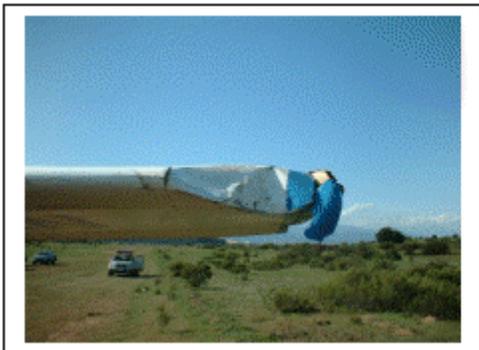
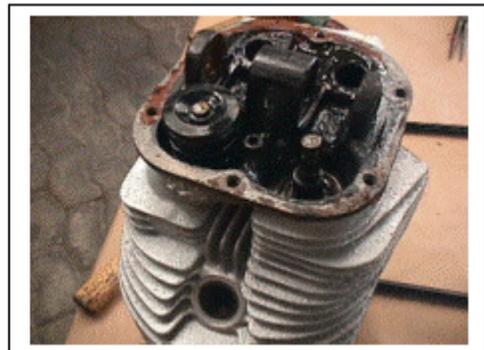
El incidente se debió a una pérdida parcial de potencia del motor posterior al despegue, debido al atascamiento de la válvula de escape, quedando ésta en posición abierta.

- Acumulación con el tiempo de residuos carbonosos en la guía de válvula.
- Aeronave usada normalmente en instrucción, lo que provoca cambios de potencia de máxima a mínima, originando con ello cambios bruscos de temperatura.
- Falta de una acción correctiva preventiva por parte del mantenimiento del Club Aéreo ante el resultado de las compresiones diferenciales en las 2 últimas inspecciones.

Dar a conocer este incidente en el ámbito de mantenimiento haciendo énfasis en la detección y evaluación oportuna de las fallas, aplicando las acciones correctivas que los manuales o publicaciones técnicas recomiendan, cuando los resultados de pruebas de compresión de motor u otras, que señalen un deterioro tanto en la eficiencia mecánica de un componente ó la condición de aeronavegabilidad del avión
