Incidente 1355

Fecha: 22 de agosto de 2004 Lugar del suceso: Aeródromo Los Cerrillos				Hora Local: 12:45 horas Región: Metropolitana
Marca y modelo de la aeronave: Cessna 172RG				Año de fabricación: 1981
Número de motores / marca y modelo: 1 Lycoming O-360-F1A6				Daños a la aeronave: Menores
Lesiones	Tripulación	Pasajeros	Otros	Piloto al mando (tipo licencia): Piloto privado de avión Edad: 40 años
Mortales	-	-	-	
Graves	-	-	-	
Leves/Ninguna	1	-	-	
<u>Experiencia de Vuelo del Piloto al mando</u> Total horas de vuelo: 413:30 horas Total horas de vuelo en el material: 205:00 horas				Tipo de Operación: Aviación General Fase de la Operación: En vuelo

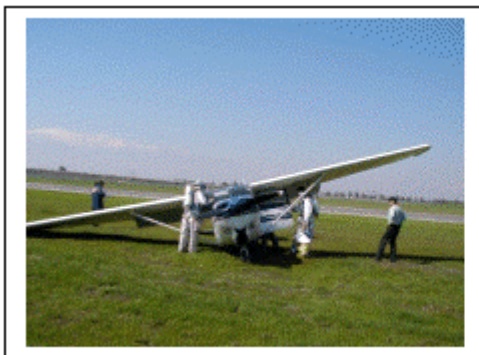
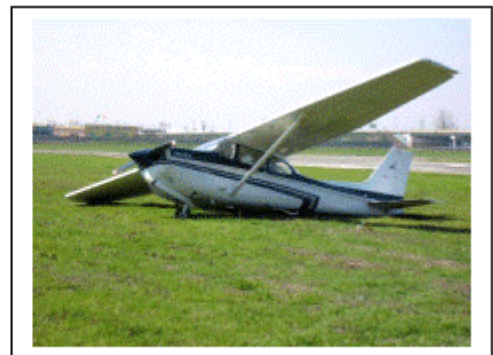
El power pack del sistema hidráulico del tren de aterrizaje, quedó sin líquido hidráulico en vuelo, debido a que el orificio de la cañería de aluminio involucrada, funcionó como un sistema venturi, por donde escapó el líquido a una presión de 1.000 psi.

El control de mezcla que tenía la aeronave originalmente tenía marcas atribuibles a roce.

El desgaste que presentó la cañería de aluminio investigada, se produjo por el roce en el tiempo con el control de la mezcla que fue reemplazado (original), toda vez que no existe otro elemento en la posición que ésta se encuentra, que pudiera originar dicho desgaste.

- El roce entre el acero, en forma de corrugado del control de la mezcla y la cañería de aluminio, la cual al ser de un material más blando, produjo que ésta se gastara y debilitara en el tiempo.
- Falta de una cubierta protectora en el control de la mezcla, que impida el roce de este elemento con otros componentes de la aeronave.
- No detección oportuna del desgaste producido en la cañería de aluminio del sistema de presurización del tren de aterrizaje por parte del CMA.

- Que efectúe una inspección de aeronavegabilidad al CMA, a fin de detectar posibles falencias en el sistema de supervisión de los trabajos realizados por ese CMA.
- Que informe de este hecho a las diferentes empresas de mantenimiento, con el propósito de que adopten las medidas preventivas necesarias tendientes a evitar su repetición.
- Que en las futuras charlas de prevención impartidas a los propietarios de aeronaves y clubes aéreos, se de a conocer este caso y se recomiende el uso del control de mezcla con cubierta protectora.
