Accidente 1356

Fecha: 25 de agosto de 2004				Hora Local: 13:20 horas	
Lugar del suceso: Curicó				Región: Séptima	
Marca y modelo de la aeronave: Money M-20K				Año de fabricación: 1981	
Número de motores / marca y modelo: 1 – Continental – TSIO-360-LB7B				Daños a la aeronave: Mayores	
Lesiones	Tripulación	Pasajeros	Otros	Piloto al mando (tipo licencia): Piloto privado de avión Edad: 60 años	
Mortales	-	-	-		
Graves	-	-	-		
Leves/Ninguna	1	1	-		
<u>Experiencia de Vuelo del Piloto al mando</u>				Tipo de Operación: Aviación General	
Total horas de vuelo: 1.800.00 horas				Fase de la Operación: Despegue	
Total horas de vuelo en el material: 1.000:00 horas

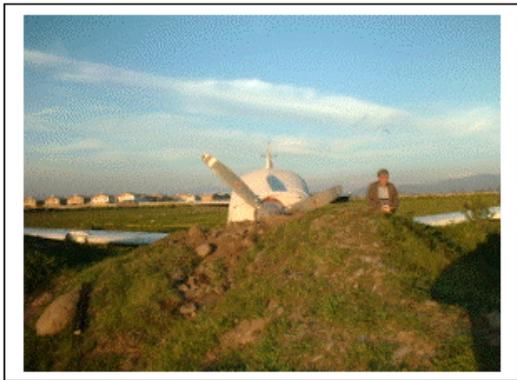
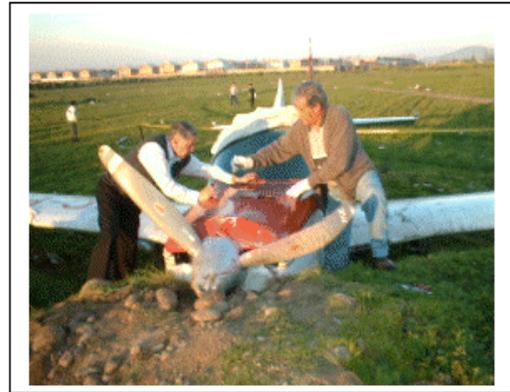
La aeronave se deslizó con su tren abajo, 250 mts., deteniéndose al impactar con un montículo de tierra.

- La desconexión del perno que sujeta el control de paso de la hélice con el gobernador, debido a que se soltó la chaveta y tuerca que lo aseguran, quedando por ello el gobernador trabado en una posición de 2.000 RPM.
- Presión y apresuramiento autoimpuesto por el piloto debido a la falla (pérdida de potencia), decidiendo sin necesidad de hacerlo, aterrizar de emergencia en el potrero en vez de utilizar la pista que tenía disponible.
