Accidente 1357

Lugar del suceso: Aeródromo Puerto Varas				Hora Local: 17:15 horas
Marca y modelo de la aeronave: Piper PA-18-125				Región: Décima
Número de motores / marca y modelo: 1 – Lycoming – O-320-E2D				Año de fabricación: 1951
Daños a la aeronave: Mayores				Piloto al mando (tipo licencia): Piloto Privado de Avión Edad: 36 años
Lesiones	Tripulación	Pasajeros	Otros	
Mortales	-	-	-	
Graves	-	-	-	
Leves/Ninguna	1	1	-	Experiencia de Vuelo del Piloto al mando
Total horas de vuelo: 149:55 horas Total horas de vuelo en el material: 31:20 horas				Tipo de Operación: Aviación General Fase de la Operación: Durante fase de aterrizaje

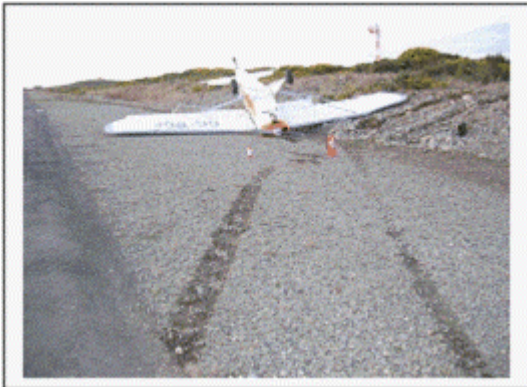
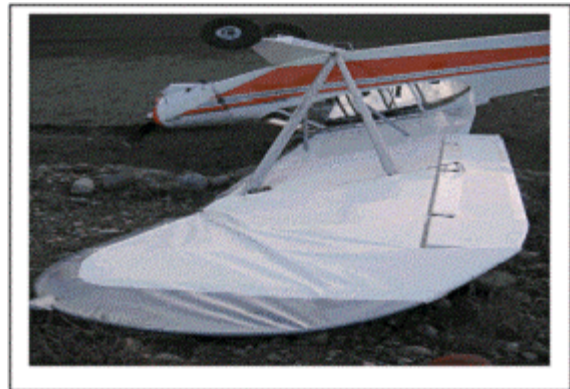
Al observar el piloto que la aeronave se enfrentaba a un montículo de piedras ubicado al costado derecho de la franja, fuera de la pista, aplicó ambos frenos. Producto de lo anterior, la aeronave levantó la cola apoyando el cono de la hélice en el suelo, por unos segundos quedando en la vertical, para luego, volcarse hacia delante capotando lentamente, quedando invertida.

La causa más probable del accidente fue la pérdida del control de la aeronave durante la carrera de aterrizaje, por parte del piloto, debido al desgaste de la pieza denominada "Dust Cap" del patín de cola, lo que le impidió comandarla hacia la izquierda al accionar el pedal del mismo lado.

- La aplicación excesiva de los frenos por parte del piloto, que provocó la capotada de la aeronave.

- Solicitar que se efectuó un estudio, respecto a la conveniencia de establecer una revisión al sistema de inspecciones periódicas de las aeronaves que tienen tren de aterrizaje convencional.
