**Incidente 1359**

Fecha: <b>02 de octubre de 2004</b> Lugar del suceso: <b>San Esteban (Los Andes)</b>				Hora Local: <b>12:30 horas</b> Región: <b>Quinta</b>
Marca y modelo de la aeronave: <b>Ultraliviano Motorizado Flight Star SL2</b>				Año de fabricación: <b>2003</b>
Número de motores / marca y modelo: <b>01 Rotax 503 FA</b>				Daños a la aeronave: <b>Menores</b>
Lesiones	Tripulación	Pasajeros	Otros	Piloto al mando (tipo licencia): <b>No registra</b> Edad: <b>47 años</b>
Mortales	-	-	-	
Graves	-	-	-	
Leves/Ninguna	<b>1</b>	<b>1</b>	-	
<u>Experiencia de Vuelo del Piloto al mando</u>				Tipo de Operación: <b>Aviación deportiva</b>
Total horas de vuelo: <b>45:00 horas</b> Total horas de vuelo en el material: <b>20:00 horas</b>				Fase de la Operación: <b>En vuelo</b>

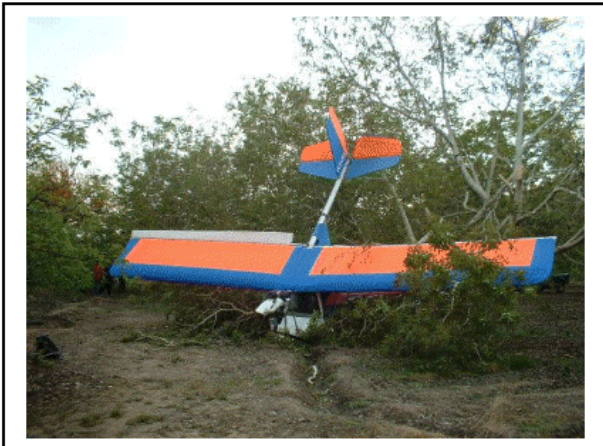
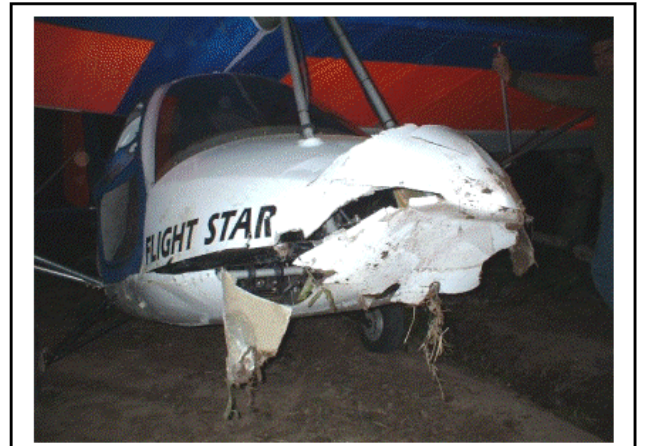
La aeronave impactó con el tren de aterrizaje contra la copa del nogal, lo que hizo que la nariz de ésta bajara y en esa actitud fue desgarrando ramas del árbol, amortiguando con ello la caída hasta tocar la punta del ultraliviano con el terreno.

- El operador del ultraliviano no tenía credencial para practicar este deporte.
- La aeronave se encontraba registrada y estaba aprobada su utilización como vehículo ultraliviano.
- La planta motriz de esta aeronave se detuvo repentinamente durante el vuelo.
- Durante el desarme del motor se encontró el pistón delantero rayado y agripado en la camisa del cilindro.
- A consecuencia de este accidente el operador y su pasajero resultaron ilesos y la aeronave, con daños mayores.

La causa más probable de este accidente se habría debido a un exceso de temperatura en la operación del motor, lo que habría provocado el agripamiento y la detención de éste durante el vuelo.

- Una posible preparación inadecuada de la mezcla aceite combustible.
- Falta de control de la temperatura del motor durante un ascenso prolongado, en un día con temperatura alta.

- La importancia de dosificar bien la mezcla aceite-combustible que recomienda el fabricante de estos motores.
- La importancia de usar el tipo de aceite recomendado por el fabricante del motor.
- Que los operadores mantengan, durante el vuelo, una especial atención a los parámetros del motor.
