Accidente 1360

Lugar del suceso: Coyhaique				Hora Local: 12:39 horas
Marca y modelo de la aeronave: Bell – UH-1B				Región: Undécima
Número de motores / marca y modelo: 1 Lycoming T53-L13B				Año de fabricación: 1962
Daños a la aeronave: Mayores				Piloto al mando (tipo licencia): Piloto Comercial de Helicópteros Edad: 49 años
Lesiones	Tripulación	Pasajeros	Otros	
Mortales	-	-	-	
Graves	-	-	-	
Leves/Ninguna	1	4	-	Experiencia de Vuelo del Piloto al mando
Total horas de vuelo: 6.563:54 horas				Tipo de Operación: Trabajo Aéreo
				Fase de la Operación: En vuelo

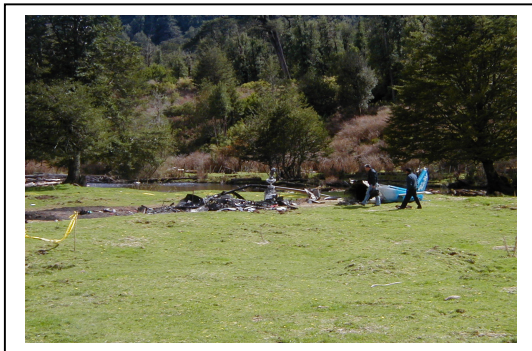
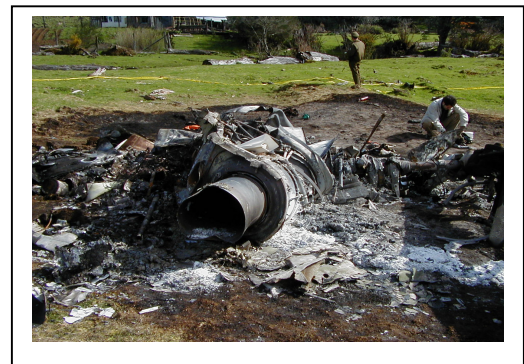
Por efecto del incendio que se inició en el sector del motor y que posteriormente afectó a todo el helicóptero cuando estaba posado en tierra, éste resultó con daños mayores, el piloto, dos mecánicos y dos menores, abandonaron la aeronave por sus propios medios quedando ilesos.

La causa del accidente se debió a un incendio en vuelo, que se inició en el conjunto del motor y que continuó hasta posarse la aeronave en tierra. Lo anterior habría ocurrido por la falla de algún componente, lo que no se pudo determinar al resultar la aeronave calcinada en su mayor parte.

Que la Sección PREVAC, comente este accidente en futuras charlas y recuerde a las empresas que operan helicópteros que den cumplimiento a los procedimientos establecidos en los manuales respectivos (manual de operaciones y de especificaciones operativas).
