Accidente 1361

Lugar del suceso: Puerto Aysén				Hora Local: 11:30 horas
Marca y modelo de la aeronave: Piper PA-32-300				Región: Undécima
Número de motores / marca y modelo: 1 - Lycoming				Año de fabricación: 1978
Daños a la aeronave: Mayores				Piloto al mando (tipo licencia): Piloto Comercial de Avión
Lesiones	Tripulación	Pasajeros	Otros	
Mortales	-	-	-	
Graves	-	-	-	
Leves/Ninguna	1	4	-	Edad: 46 años
Experiencia de Vuelo del Piloto al mando				Tipo de Operación: Transporte Pasajeros
Total horas de vuelo: 1.744:00 horas				Fase de la Operación: Despegue
Total horas de vuelo en el material: 400:00 horas

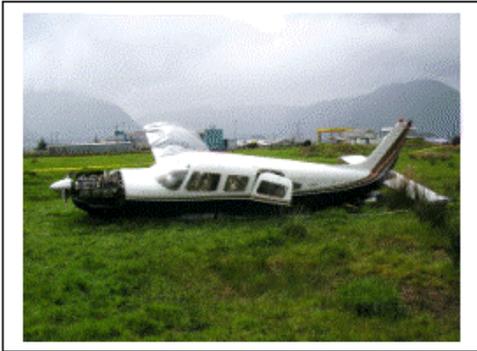
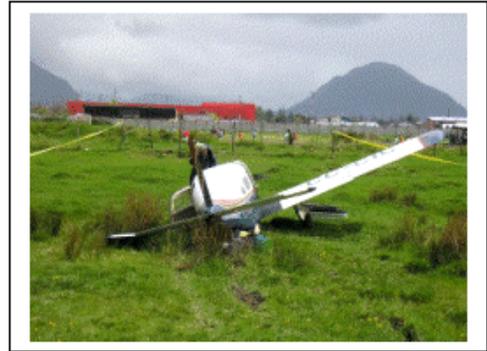
En esta maniobra, la aeronave resultó con daños de consideración y el piloto y pasajeros ilesos.

- La aeronave despegó con la llave selectora de combustible en el estanque auxiliar izquierdo seleccionado.
- El estanque auxiliar izquierdo de la aeronave se encontraba sin combustible, lo que produjo que al seleccionarlo se le detuviera el motor de la aeronave.
- La detención del motor se produjo en el despegue, una vez en el aire y sin pista remanente.
- El piloto actuó en forma correcta en la administración de la emergencia.
- El piloto seleccionó un estanque de combustible que se encontraba vacío.

La causa de este accidente fue la detención del motor en vuelo, producto de la interrupción del flujo de combustible durante el despegue, producido por un error del piloto al seleccionar, equivocadamente, un estanque de combustible que se encontraba vacío.

- Efectuar un cambio de estanque de combustible previo al despegue, toda vez que el estanque en que se efectúa el carreteo y prueba de motores, se encuentra probado con anticipación.
- El no verificar visualmente la posición final de la selectora de combustible, al momento de efectuar un cambio de estanque.
