**Accidente N° 1362**

Fecha: <b>01 de noviembre de 2004</b>				Hora Local: <b>15:00 horas</b>	
Lugar del suceso: <b>Aeródromo Lequecahue, Tirúa</b>				Región: <b>Octava</b>	
Marca y modelo de la aeronave: <b>Cessna 172-D</b>				Año de fabricación: <b>1962</b>	
Número de motores / marca y modelo <b>1 Continental O-300-C:</b>				Daños a la aeronave: <b>mayores</b>	
Lesiones	Tripulación	Pasajeros	Terceros	Piloto al mando (tipo licencia): <b>Piloto Privado de Avión</b>  Edad: <b>35 años</b>	
Mortales					
Graves		<b>2</b>	<b>1</b>		
Leves/Ninguna	<b>1</b>	<b>3</b>	<b>2</b>		
Experiencia de Vuelo del Piloto al mando				Tipo de Operación: <b>Aviación General Privada</b>	
Total horas de vuelo: <b>370:40 horas</b>				Fase de la Operación: <b>Aterrizaje</b>	
Total horas de vuelo en el material: <b>310:00 horas</b>

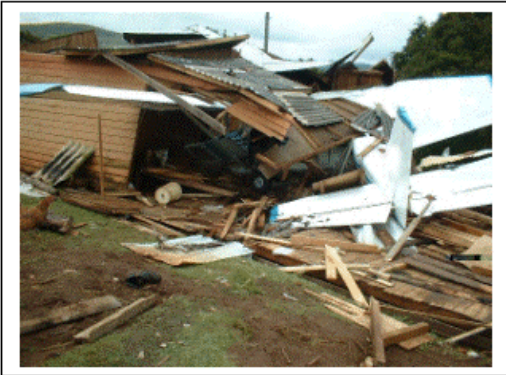
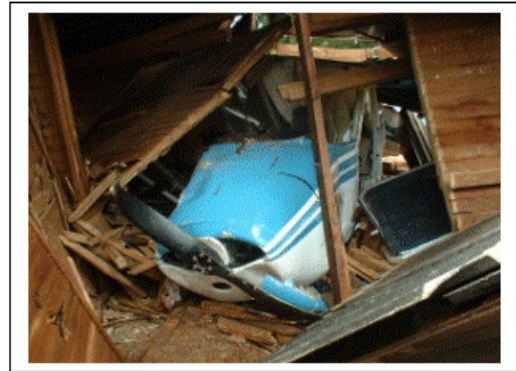
A consecuencia de lo anterior, el piloto, los 5 pasajeros y 2 personas situadas en la vivienda, resultaron lesionados y la aeronave con daños de consideración.

- Se presume que a consecuencia de la aproximación no estabilizada, el piloto no habría podido aterrizar en la pista, por lo que debió rehusar en condiciones anormales.

- El piloto rehusó a baja velocidad, manteniendo la configuración de full flaps, excedido de su peso máximo operacional, con el centro de gravedad fuera de la envolvente, sin lograr una velocidad segura de ascenso.
- Como resultado del accidente el piloto, los 5 pasajeros y 2 personas situadas en la vivienda impactada por la aeronave, resultaron lesionados y la aeronave con daños de consideración.
- El piloto obtuvo sus certificaciones médicas con médicos examinadores de provincia, designados por la D.G.A.C..
- El piloto continuó un vuelo que era bajo las reglas de vuelo visual en condiciones meteorológicas restringidas en visibilidad.
- Se presume que el piloto estaba efectuando un vuelo remunerado en una aeronave privada y con licencia de piloto privado.

La causa más probable del accidente, fue que el piloto efectuó una rehusada fuera de los parámetros establecidos en el manual de vuelo de la aeronave, lo que generó la pérdida de sustentación y posterior impacto.

- Que el Subdepartamento Prevención de Accidentes comente este accidente a los pilotos de clubes aéreos, comerciales y privados, haciendo énfasis en las características negativas para la seguridad de vuelo que influyeron en las causas y factores contribuyentes.
