Incidente 1364

Lugar del suceso: Aeródromo Eulogio Sánchez				Hora Local: 16:15 horas
Marca y modelo de la aeronave: Cessna / 206G				Región: Metropolitana
Número de motores / marca y modelo: 1 /Continental / IO-520F				Año de fabricación: 1982
Daños a la aeronave: Mayores				Piloto al mando (tipo licencia): Piloto Privado de Avión Edad: 51 años
Lesiones	Tripulación	Pasajeros	Otros	
Mortales	-	-	-	
Graves	-	-	-	
Leves/Ninguna	1	-	-	Experiencia de Vuelo del Piloto al mando
Total horas de vuelo: 411:45 horas Total horas de vuelo en el material: 180:00 horas				Tipo de Operación: Aviación General Fase de la Operación: Durante el taxeo

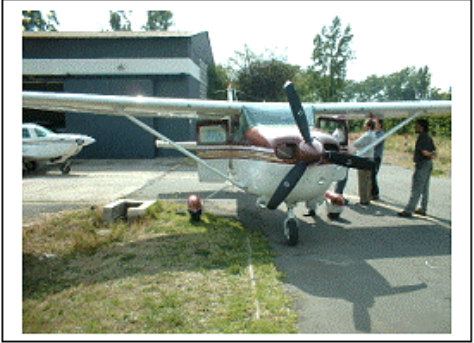
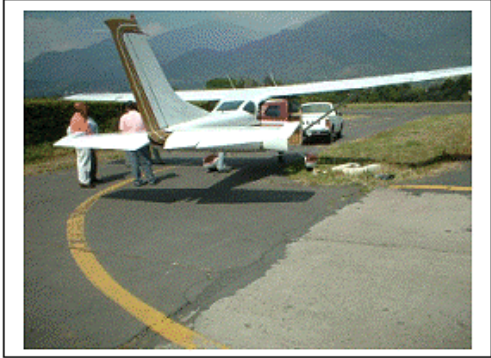
Una vez que la aeronave continuó con el rodaje para volver a la calle Whisky, al virar, impactó con una cámara receptora de aguas lluvias, con la pierna derecha del tren de aterrizaje.

Como consecuencia del impacto, la aeronave se inclinó golpeando con la hélice y la punta del ala izquierda contra la superficie, resultando por ello con daños menores.

El incidente se debió a que el piloto perdió el control de la aeronave, al rodar a una velocidad inadecuada, lo que le imposibilitó mantener la aeronave en la línea central de la vía de acceso, golpeando una cámara receptora de aguas lluvia ubicada fuera de ésta.

Enviar una circular a los clubes aéreos, pilotos privados y empresas aéreas, donde se les comente los errores que llevaron a ocasionar el incidente, como de la importancia de mantenerse alerta cuando se está operando una aeronave.
