**Incidente N° 1365**

Fecha: <b>28 de noviembre de 2004</b>				Hora Local: <b>15:57 horas</b>	
Lugar del suceso: <b>Aeródromo Los Cerrillos</b>				Región: <b>Metropolitana</b>	
Marca y modelo de la aeronave: <b>Beechcraft-C-23</b>				Año de fabricación: <b>1977</b>	
Número de motores / marca y modelo: <b>1 Lycoming 0-360-A4K</b>				Daños a la aeronave: <b>Menores</b>	
Lesiones	Tripulación	Pasajeros	Otros	Piloto al mando (tipo licencia): <b>Piloto Comercial de Avión</b>  Edad: <b>47 años</b>	
Mortales	-	-	-		
Graves	-	-	-		
Leves/Ninguna	<b>2</b>	-	-		
<u>Experiencia de Vuelo del Piloto al mando</u>				Tipo de Operación: <b>Aviación General</b>	
Total horas de vuelo: <b>1.950.00 horas</b>				Fase de la Operación: <b>Aterrizaje</b>	
Total horas de vuelo en el material: <b>350:00 horas</b>

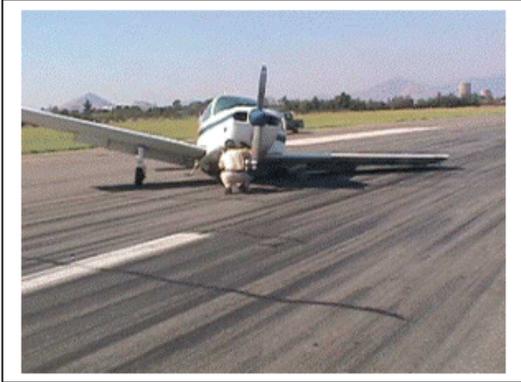
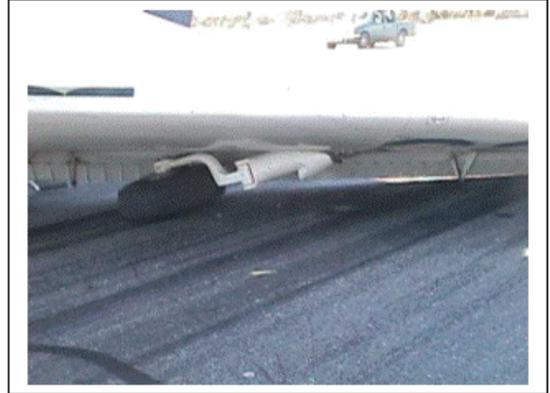
En la última aproximación para aterrizar, ambos pilotos relataron que luego de tocar ruedas, la aeronave se fue hacia la izquierda y al intentar corregir hacia la derecha, se quebró el soporte del tren principal izquierdo.

- La quebradura del soporte de amarra del tren principal izquierdo, no evidenciaba presencia de corrosión o fatiga de material.
- El soporte principal derecho instalado de fábrica, con la misma fecha que el soporte fracturado, no evidenció observaciones en la inspección NDI.

- Los daños presentados en la rueda izquierda fueron generados solamente, al doblarse y apoyarse la aeronave en el tren, sin evidencia de impacto.
- La aeronave fue sometida a un sobreesfuerzo en su tren principal izquierdo, no pudiéndose precisar cuando acaeció.

- La maniobra de corrección tardía efectuada por la tripulación, durante la carrera de aterrizaje, generó el quiebre total del soporte del tren, sin que esto pueda ser atribuible a la causa principal, pues el tren principal izquierdo, conforme al análisis anterior ya habría estado debilitado.

La causa más probable del incidente fue que el soporte del tren principal izquierdo fue sometido a un sobreesfuerzo, lo que generó, en este vuelo, la fractura del citado soporte.

- Que el Departamento Prevención analice el presente caso y si es pertinente, de acuerdo a las estadísticas, lo considere en sus charlas con instructores a fin de reiterar la importancia de notificar

a mantenimiento situaciones que podrían afectar la aeronavegabilidad, como por ejemplo en este caso aterrizajes bruscos.
