Incidente 1366

Lugar del suceso: Aeródromo Municipal de Vitacura				Hora Local: 15:59 horas
Marca y modelo de la aeronave: Piper PA-18				Región: Metropolitana
Número de motores / marca y modelo: 1 - Continental				Año de fabricación: 1954
Daños a la aeronave: Mayores				Piloto al mando (tipo licencia): Piloto Privado de Avión
Lesiones	Tripulación	Pasajeros	Otros	
Mortales	-	-	-	
Graves	-	-	-	
Leves/Ninguna	1	-	-	
Experiencia de Vuelo del Piloto al mando				Tipo de Operación: Aviación General
Total horas de vuelo: 151:00 horas				Fase de la Operación: Durante el aterrizaje
Total horas de vuelo en el material: 22:00 horas

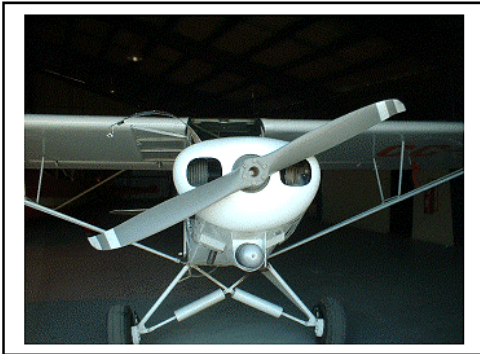
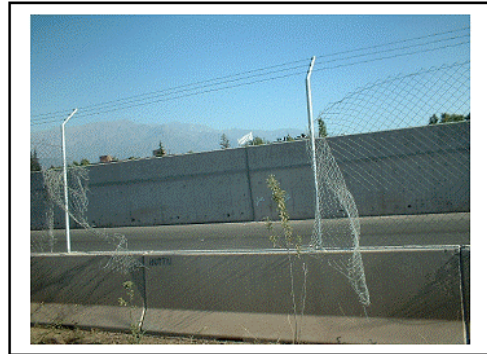
La aeronave resultó con ambas palas de la hélice dobladas hacia delante y con daño menor en la punta del ala derecha.

- La aeronave resultó con daños en las puntas de ambas palas de la hélice y con daño menor en la punta del ala izquierda. El piloto y único ocupante resultó ileso.

La causa más probable del incidente se debió a que el piloto durante el aterrizaje, perdió el control direccional de la aeronave, lo que hizo que ésta se saliera de la pista, para finalmente impactar contra el cerco perimetral del aeródromo.

Que, se instruya a los clubes aéreos que operan aeronaves del tipo convencional, que mantengan mayor continuidad de vuelo en este tipo de aeronaves, con el propósito de evitar situaciones que atenten contra la seguridad de vuelo
