Incidente 1368

Fecha: 26 de diciembre de 2004 Lugar del suceso: Aeródromo Carriel Sur - Concepción				Hora Local: 15:33 horas Región: Octava
Marca y modelo de la aeronave: Cessna 401A				Año de fabricación: 1969
Número de motores / marca y modelo: 2 Continental TSIO-520 EB				Daños a la aeronave: Menores
Lesiones	Tripulación	Pasajeros	Otros	Piloto al mando (tipo licencia): Piloto Comercial de Avión Edad: 44 años
Mortales	-	-	-	
Graves	-	-	-	
Leves/Ninguna	1	1	-	
<u>Experiencia de Vuelo del Piloto al mando</u>				Tipo de Operación: Trabajo Aéreo
Total horas de vuelo: 5.700:00 horas Total horas de vuelo en el material: 3.000:00 horas				Fase de la Operación: Durante carrera de aterrizaje

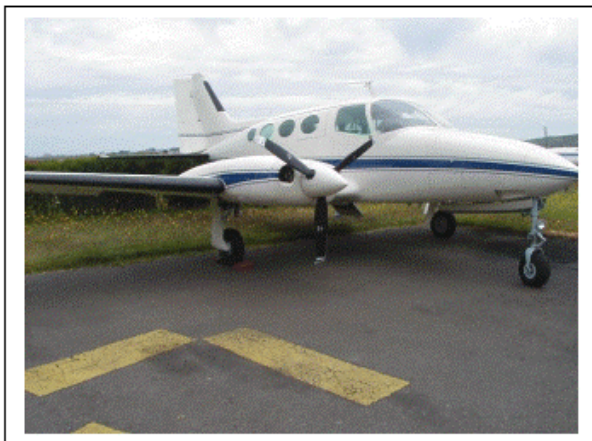
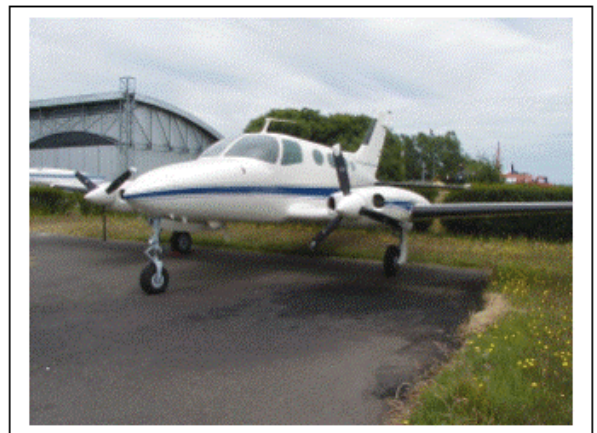
- La aeronave tenía el certificado de aeronavegabilidad y matrícula vigentes.
- La aeronave aproximó con el tren de aterrizaje replegado, resultando con daños menores en sus hélices, provocado por el impacto con la superficie de la pista.

Falla operacional del piloto, quien efectuó una primera aproximación omitiendo bajar el tren de aterrizaje, tocando con las hélices la superficie de la pista, logrando sacar la aeronave y aproximar nuevamente, aterrizando sin observaciones.
