**Accidente 1369**

Hora Local: <b>11:56 horas</b>
Lugar del suceso: <b>Aeropuerto “El Tepual” Puerto Montt</b>				Región: <b>Décima</b>
Marca y modelo de la aeronave: <b>Cessna 402 C</b>				Año de fabricación: <b>1981</b>
Número de motores / marca y modelo: <b>2 Continental TSIO-520-VB</b>				Daños a la aeronave: <b>Menores</b>
Lesiones	Tripulación	Pasajeros	Otros	Piloto al mando (tipo licencia): <b>Piloto Comercial de Avión</b>  Edad: <b>47 años</b>
Mortales	-	-	-	
Graves	-	-	-	
Leves/Ninguna	<b>1</b>	<b>7</b>	-	
Experiencia de Vuelo del Piloto al mando				Tipo de Operación: <b>Transporte de pasajeros</b>
Total horas de vuelo: <b>8.411:40 horas</b> Total horas de vuelo en el material: <b>2.300:00 horas</b>				Fase de la Operación: <b>Durante el aterrizaje</b>

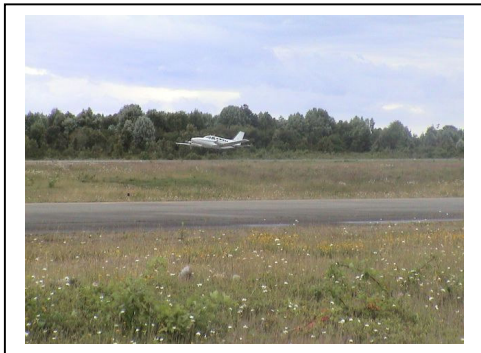
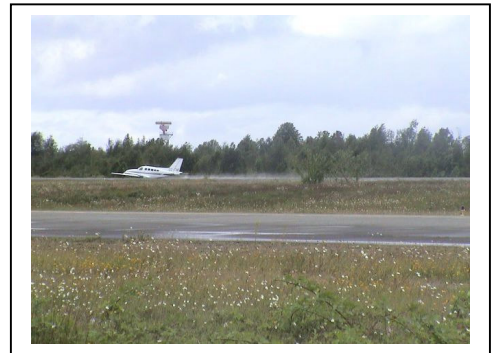
Según lo declarado por el piloto, aproximó a la pista a una velocidad de 120 nudos y fue bajando la velocidad mientras cerraba la selectora de combustible, la llave de mezcla y los magnetos. A las 11:56 HL. tocó pista con la parte trasera del fuselaje ventral entre 80 y 90 nudos, arrastrándose en la pista unos 150 metros, hasta detenerse completamente.

Sin embargo, el estado de las palas de la hélice, que quedaron dobladas hacia delante, indicarían que el piloto debió haber apoyado con potencia poco antes de tocar pista.

- La aeronave se encontraba con los certificados de aeronavegabilidad y de matrícula, vigentes.
- El piloto se encontraba con su licencia de vuelo al día.
- Las pruebas efectuadas al sistema eléctrico de la aeronave, demostraron que el switch de batería falló estando en posición “ON”, no se conectó a la barra y que el relay de batería se desconectó durante el vuelo permitiendo que la batería se descargara dejando sin electricidad al sistema para activar la bajada normal del tren de aterrizaje.
- El sistema de bajada de emergencia del tren de aterrizaje, no funcionó debido a que el mando mecánico flexible que actúa la botella de nitrógeno había resbalado de su posición.

La causa mas probable de este accidente se habría debido a que el sistema de bajada de emergencia del tren de aterrizaje no funcionó por el resbalamiento del mando mecánico que actúa el sistema, provocando con ello que el piloto forzosamente aterrizara la aeronave con su tren replegado.

Que, el Subdepartamento "Aeronavegabilidad", emita una circular a todos los "CMA's", que tengan la habilitación correspondiente a este modelo de aeronave, relativo a la seguridad de sujeción del sistema de mando manual de bajada de emergencia del tren de aterrizaje.
