**Accidente N° 1372**

Fecha: <b>13 de enero de 2005</b>				Hora Local: <b>06:15 horas</b>	
Lugar del suceso: <b>2 km. al NE del Aeródromo Santa Teresa del Almendral</b>				Región: <b>Metropolitana</b>	
Marca y modelo de la aeronave: <b>Piper PA-25</b>				Año de fabricación: <b>1974</b>	
Número de motores / marca y modelo: <b>1 / Lycoming O540 B2C5</b>				Daños a la aeronave: <b>Mayores</b>	
Lesiones	Tripulación	Pasajeros	Otros	Piloto al mando (tipo licencia): <b>Piloto comercial</b>	
Mortales	--	--	--		
Graves	--	--	--		
Leves/Ninguna	<b>1</b>	--	--		
<u>Experiencia de Vuelo del Piloto al mando</u>				Tipo de Operación: <b>Trabajo Aéreo</b>	
Total horas de vuelo: <b>3.000:00 horas</b>				Fase de la Operación: <b>Vuelo crucero</b>	
Total horas de vuelo en el material: <b>1.500:00 horas</b>

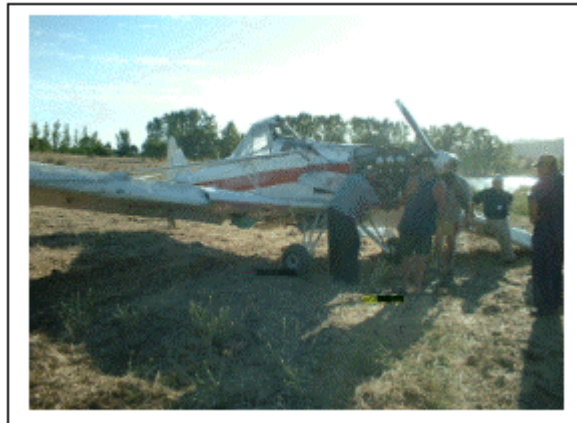
La aeronave al caer al agua, capotó, quedando con su cabina sumergida en el agua. El piloto resultó ileso en el accidente y la aeronave con daños mayores.
