**Incidente N° 1373**

Fecha: <b>22 de enero de 2005</b>				Hora Local: <b>17:24 horas</b>
Lugar del suceso: <b>Aeropuerto El Tepual, Puerto Montt</b>				Región: <b>Décima</b>
Marca y modelo de la aeronave: <b>Cessna 180</b>				Año de fabricación: <b>1956</b>
Número de motores / marca y modelo: <b>1 / Continental 0-470-K</b>				Daños a la aeronave: <b>menores</b>
Lesiones	Tripulación	Pasajeros	Otros	Piloto al mando (tipo licencia): <b>Piloto Privado de Avión</b>  Edad: <b>38 años</b>
Mortales	-	-	-	
Graves	-	-	-	
Leves/Ninguna	<b>1</b>	-	-	
<u>Experiencia de Vuelo del Piloto al mando</u>				Tipo de Operación: <b>Aviación General Privada</b>
Total horas de vuelo: <b>542:51 horas</b>				Fase de la Operación: <b>Aterrizaje</b>
Total horas de vuelo en el material: <b>50:00 horas</b>

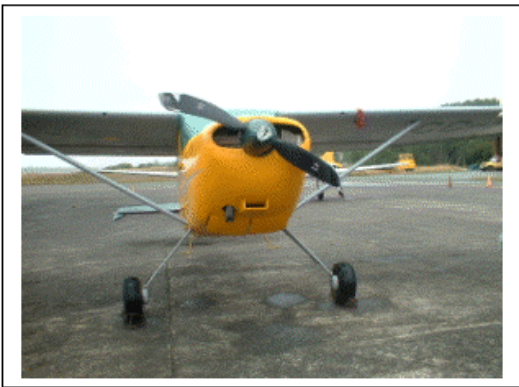
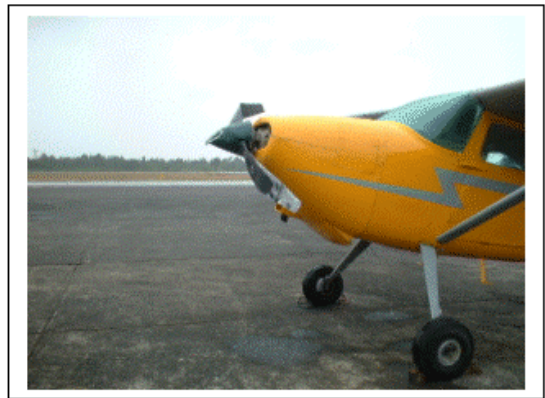
Antes que el patín tocara la pista, la cola de la aeronave se desvió hacia la derecha y la nariz se orientó hacia el viento. El piloto, al intentar corregir la pérdida de dirección, la punta del ala izquierda tocó la superficie de pista y posteriormente, el avión se fue de nariz, quedando apoyado en el cono de la hélice.

- El piloto efectuó lanzamiento de paracaidistas sin tener la habilitación de función para realizar dicha actividad.
- La aeronave se encontraba con su certificado de aeronavegabilidad y matrícula vigente.
- El programa de mantenimiento de la aeronave se encontraba sin observaciones, de acuerdo a la normativa vigente.
- Durante la fase de la carrera de aterrizaje el piloto perdió el control direccional de la aeronave.
- Las condiciones de viento cruzado, reinantes en la pista del aeropuerto “El Tepual”, podrían haber afectado el control de la aeronave en la fase de aterrizaje.
- De los antecedentes recopilados se deduce que el piloto habría aplicado una inadecuada técnica de aterrizaje.
- La aeronave resultó con daño menor en la punta de ala izquierda y la punta de ambas palas dobladas hacia atrás.

La causa más probable del incidente fue una pérdida de control de la aeronave, por parte del piloto, debido a que aplicó una técnica inadecuada de operación en la fase de aterrizaje.

- Las condiciones meteorológicas de viento cruzado existentes en el aeropuerto “El Tepual”.

- Considerando que los sucesos de pérdida de control direccional, en aeronaves con tren convencional es un hecho histórico recurrente, especialmente en operaciones con viento cruzado, se recomienda sugerir en las charlas de prevención, que los pilotos que operan dicho material efectúen un mantenimiento de eficiencia más frecuente, considerando en ella, la práctica de operaciones con condiciones de viento cruzado.
