Accidente N° 1374

Fecha: 23 de enero de 2005				Hora Local: 17:55 horas	
Lugar del suceso: Lago Villarrica				Región: Novena	
Marca y modelo de la aeronave: Bell 206-L3				Año de fabricación: 1981	
Número de motores / marca y modelo: 1 / Allison 250 C30P				Daños a la aeronave: Mayores	
Lesiones	Tripulación	Pasajeros	Otros	Piloto al mando (tipo licencia): Piloto Privado de Helicóptero Edad: 52 años	
Mortales	1	1	--		
Graves	--	1	--		
Leves/Ninguna	--	--	--		
<u>Experiencia de Vuelo del Piloto al mando</u>				Tipo de Operación: Aviación General Privada	
Total horas de vuelo: 1.172:15 horas				Fase de la Operación: Aproximación	
Total horas de vuelo en el material: 111:58 horas

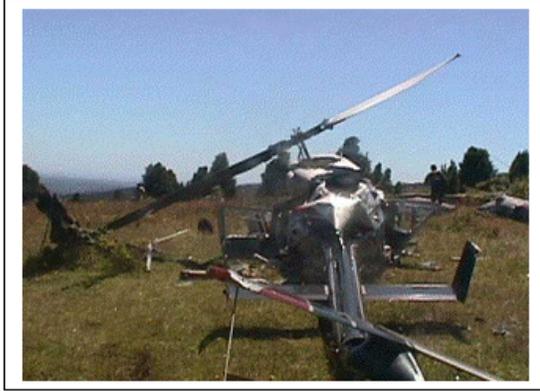
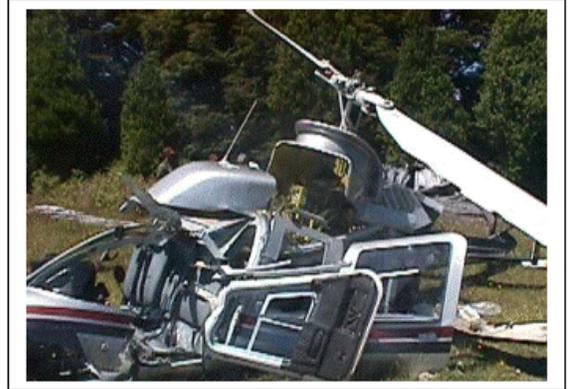
- Lo más probable es que el motor se detuvo en vuelo por razones que no fueron posible establecer, provocando la caída vertical de la aeronave, sin velocidad traslacional y sin las revoluciones necesarias en el rotor para ejecutar una autorrotación cuando aproximaba al punto seleccionado para aterrizar.

- No hubo falla de los sistemas que alimentan de combustible al motor de la aeronave.
- La distribución de restos y el estado de los componentes de la aeronave indicarían que ésta impactó con la superficie con su motor detenido.

La causa más probable del accidente se debería a que el motor de la aeronave se habría detenido durante la aproximación para aterrizar por motivos que no fueron posible establecer, provocando la caída vertical descontrolada al quedar el rotor principal del helicóptero sin las revoluciones necesarias para producir la sustentación requerida para mantener el vuelo.

- Contribuyó al accidente, que la aeronave se encontrara en el área de la curva de velocidad y altura, donde no puede ejecutar una autorrotación exitosa al no tener altura ni velocidad traslacional suficiente.

- Se recomienda disponer una inspección al centro de mantenimiento aeronáutico, que atendía a la aeronave, para corregir probables fallas en sus procedimientos de mantenimiento.
- Se recomienda que el Subdepto. PREVAC, considere en sus programas de charlas y exposiciones a empresas aéreas, reiterar la importancia de mantener los sistemas de alarmas de mal funcionamiento en vuelo y el balance de las aeronaves de acuerdo al manual de vuelo de la aeronave.
