**Incidente N° 1375**

Fecha: <b>26 de enero de 2005</b>				Hora Local: <b>10:56 horas</b>	
Lugar del suceso: <b>Aeródromo Los Cerrillos, Santiago</b>				Región: <b>Metropolitana</b>	
Marca y modelo de la aeronave: <b>Piper PA-32</b>				Año de fabricación: <b>1978</b>	
Número de motores / marca y modelo: <b>1 / Lycoming modelo IO-540-K1G5D</b>				Daños a la aeronave: <b>Menores</b>	
Lesiones	Tripulación	Pasajeros	Otros	Piloto al mando (tipo licencia): <b>Piloto Transporte de Línea Aérea</b>  Edad: <b>41 años</b>	
Mortales	--	--	--		
Graves	--	--	--		
Leves/Ninguna	<b>1</b>	<b>3</b>	--		
Experiencia de Vuelo del Piloto al mando				Tipo de Operación: <b>Aviación General Privada</b>	
Total horas de vuelo: <b>3.889:00 a noviembre de 2004</b>				Fase de la Operación: <b>Aterrizaje</b>

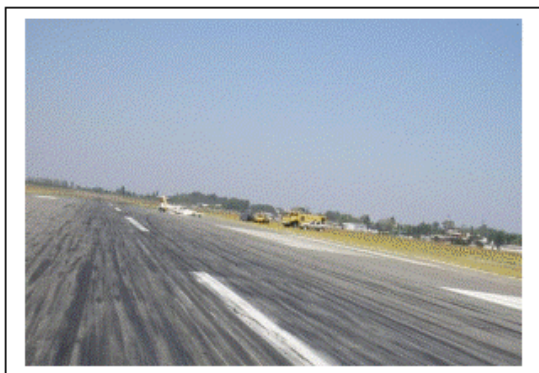
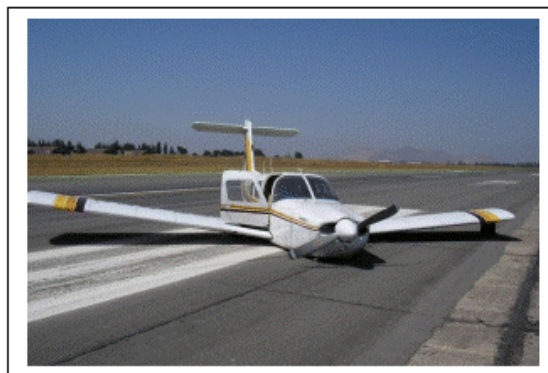
- La aeronave se encontraba con los certificados de aeronavegabilidad y de matrícula, vigentes.
- El piloto se encontraba con su licencia de vuelo al día.
- Las pruebas efectuadas al sistema del tren de aterrizaje de la aeronave, demostraron que éste falló por trabamiento de la rueda principal derecha en el pozo del tren.
- En la inspección realizada en el lugar del suceso se comprobó que el conjunto de amarra estaba desconectado y faltaba el perno, las dos golillas, la tuerca y la chaveta de este componente. Se comprobó además que la chaveta había abandonado su ubicación de seguro tras la tuerca, ello debido a una posible rotura de esta chaveta o a la no instalación de ella durante la última inspección.

La causa de este incidente se debió a que se salió de su posición el conjunto tuerca-perno de amarra, producto de una posible falla de la chaveta que asegura la tuerca, o a la no instalación de esta chaveta.

- Que en las inspecciones a realizar a los diferentes centros de mantenimiento aeronáutico, se les exija que toda chaveta usada sea desechada e inutilizada, para evitar de este modo su uso en otras aeronaves.
- Que el Subdepartamento PREVAC comente este incidente al personal de mantenimiento de los diferentes CMA, dando énfasis en la importancia de su trabajo en la seguridad de vuelo.
