Incidente 1377

| Fecha: 07 de febrero de 2005 | | | | Hora Local: 11:50 horas | |
| Lugar del suceso: Aeródromo “ El Litral “ – Bulnes | | | | Región: Octava | |
| Marca y modelo de la aeronave: Cessna 210F | | | | Año de fabricación: 1966 | |

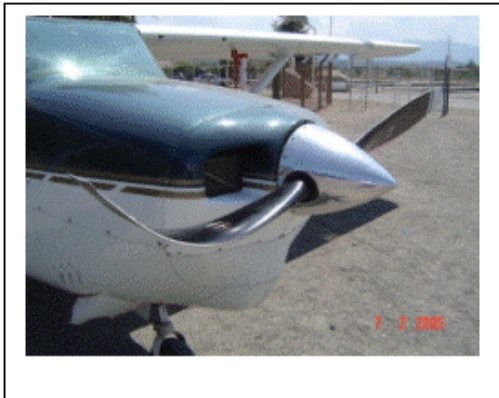
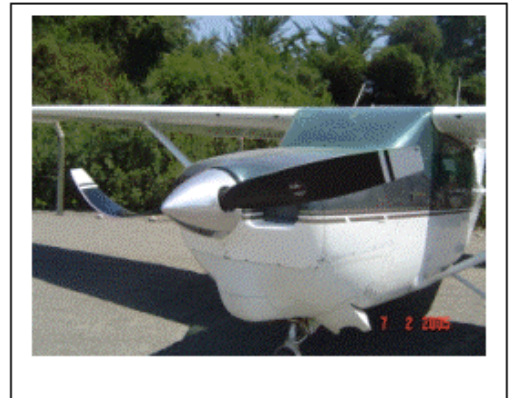
Al salir de la pista por el costado derecho, la rueda de nariz del avión se hundió en el terreno, golpeando la hélice con la superficie.

Falla operacional. La causa del incidente fue que la aeronave al término de su carrera de aterrizaje, procedió a abandonar la pista a través de la franja de seguridad, la que se encontraba reblandecida y no por la calle de rodaje localizada al costado derecho del umbral 17, motivo por el cual su rueda de nariz se hundió, golpeando la pala de la hélice con la superficie.

- Compactación de las superficies de la franja de seguridad.
- Mejorar las señales de la pista y calle de rodaje.
- Rebajar los árboles que interrumpen tanto la superficie de aproximación como de transición del aeródromo.
