Accidente **1381**

Fecha: 18 de marzo de 2005				Hora Local: 15:15 horas	
Lugar del suceso: El Tambo				Región: Sexta	
Marca y modelo de la aeronave: ULM - Vector				Edad: 38 años	
Número de motores / marca y modelo: 1 / Rotax				Daños a la aeronave: Mayores	
Lesiones	Tripulación	Pasajeros	Otros	Piloto al mando (tipo licencia): Piloto Privado de Avión	
Mortales	1	1	-		
Graves	-	-	-		
Leves/Ninguna	-	-	-		
Experiencia de vuelo: 1.033:25 horas , (como piloto privado)				Fase de la Operación: En Vuelo	
Tipo de Operación: Aviación General Deportiva

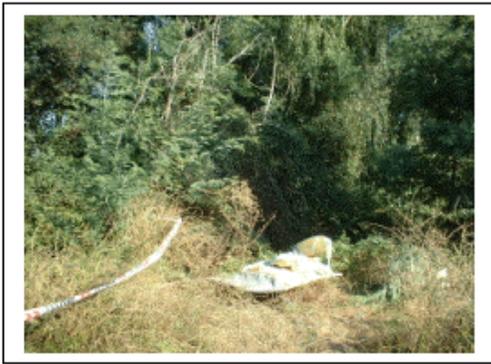
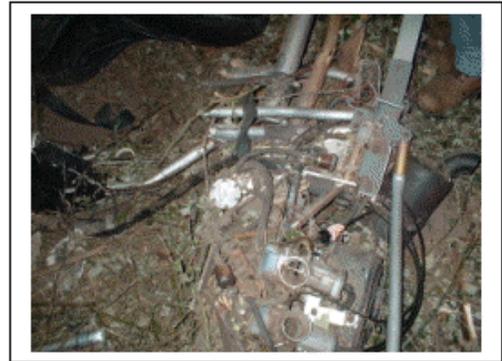
- El corte de la argolla hizo que se desprendiera el ala izquierda en vuelo. Este aparato tenía el seguro de la argolla instalado en forma incorrecta, por lo que no cumplía su función ante el caso de que se corte la argolla en vuelo.

- El peritaje realizado a la argolla indica que el corte se debió a una fractura brusca y que “se aprecia una superficie de fractura ínter -granular, frágil”, esta característica indica que el material era inapropiado para uso aeronáutico.

La causa del accidente se debió a la ruptura de la argolla de sujeción de los tensores inferiores del ala izquierda, lo que originó el desprendimiento del ala izquierda en vuelo.

- Que, se estudie la forma de exigir a los operadores de ULM, que mantengan un libro actualizado con los trabajos de mantenimiento de estas aeronaves ultralivianas, con el fin de poder controlar la condición de seguridad de éstas .
- Que, se prevenga a los operadores de ultralivianos, con respecto a verificar el adecuado estado de las argollas de sujeción de cables, de manera de evitar que éstas sufran fracturas como la situación investigada en el presente suceso.
