Accidente 1383

Fecha: 24 de abril de 2005				Hora Local: 15:30 horas	
Lugar del suceso: Aeródromo de Peumo				Región: Sexta	
Marca y modelo de la aeronave: Mooney M-20J				Año de fabricación: 1981	
Número de motores / marca y modelo: 01 Lycoming Modelo IO-360-A				Daños a la aeronave: Daños mayores	
Lesiones	Tripulación	Pasajeros	Otros	Piloto al mando (tipo licencia): Piloto privado de avión Edad: 70 años	
Mortales	-	-	-		
Leves	1	-	-		
Ninguna	-	1	-		
<u>Experiencia de Vuelo del Piloto al mando</u>				Tipo de Operación: Aviación General	
Total horas de vuelo: 4.241:48 horas				Fase de la Operación: Despegue

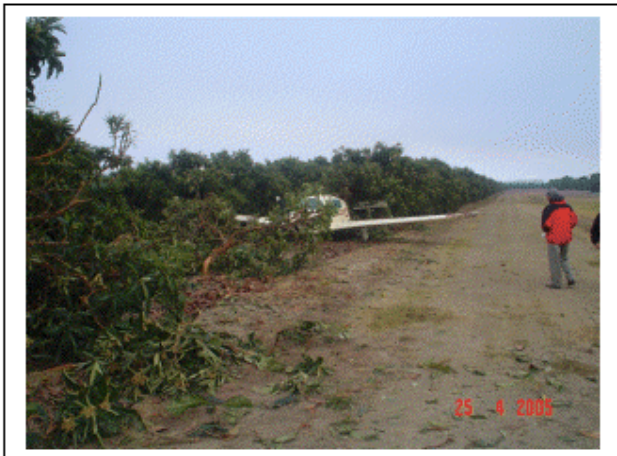
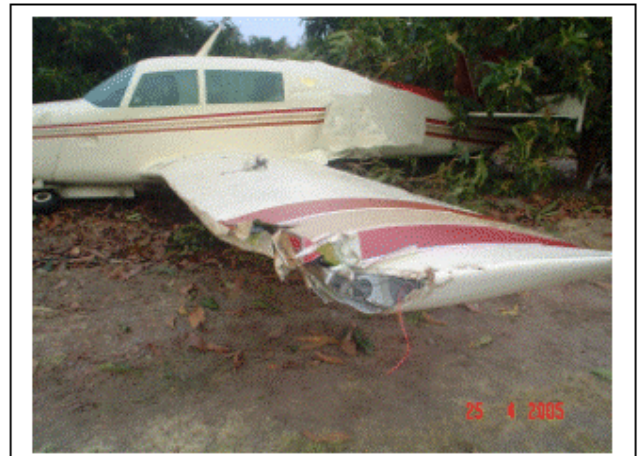
Al percatarse de la cercanía de los árboles, el piloto aplicó pedal derecho. A pesar de ello la aeronave golpeó bruscamente un árbol con el ala izquierda, provocando que girara en torno a esa punta de ala en 180 grados con respecto a su trayectoria de despegue e impactara contra otros árboles que estaban a continuación del primer árbol aludido.

La causa más probable de este accidente se habría debido a una distracción por parte del piloto, durante la carrera de despegue desde la pista de Peumo, lo que llevó a que la aeronave se desviara de su trayectoria, impactando unos árboles ubicados al costado izquierdo de ésta.
