CIRCULAR AERONAUTICA

Informar a los propietarios, operadores y CMA que operan o efectúan mantenimiento a los Motores TCM (Teledyne Continental Motors), todos los modelos y números de serie, que tengan instalada una Unidad de Control de paso de Aire-Combustible (Fuel-Air Control Unit), sobre un accidente de aviación producido por inadecuado mantenimiento al sistema de control de aire-combustible al motor y por esta razón, recomendar acciones para mejorar el mantenimiento de componentes de comando de los motores.

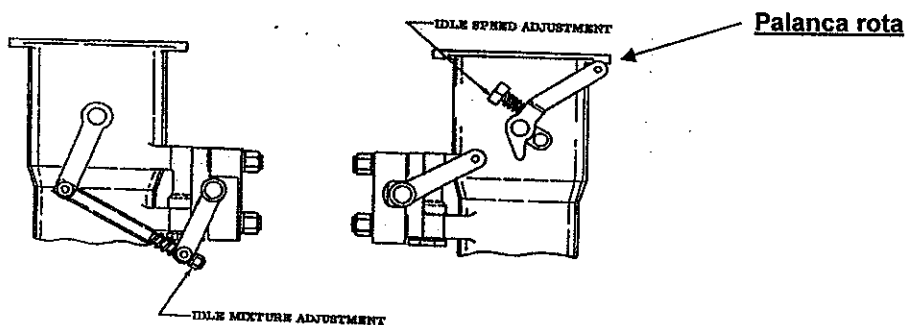
Figura N°1

b) En la investigación de este evento se verificó que la causa de la no respuesta del motor a la acción del acelerador, se produjo por la desconexión del comando flexible del acelerador con la Unidad de control de paso Aire-Combustible al motor. Ello se debió a un excesivo y anormal desgaste que concluyó con la posterior ruptura dúctil de la palanca (fabricada en bronce) que acciona la paleta de paso de aire (paleta mariposa) al motor y que va instalada en la Unidad de control de paso Aire-Combustible y que es comandada por el acelerador. (Ver figura N° 1, muestra la palanca que se rompió).

c) Derivado del análisis visual de la pieza rota, y al comparar ésta con una pieza original, se evidenció que, la palanca rota, se dañó porque ella había sido intervenida y alterada, detectándose que, se instaló un buje no original en el orificio donde pasa el perno que permite la conexión del acelerador con la palanca. Esta acción, produjo un trabajo anormal de la palanca y roce con otros componentes del conjunto de conexión con el acelerador, condición que, a la postre, fue causante de la deformación, desgaste y ruptura de la palanca.

A.- Incorporar en las instrucciones del ítem que corresponda a "Controles y articulaciones de motor y hélice" de las Cartillas de mantenimiento de 100 horas de operación y de inspección anual de las aeronaves con motor TCM con Unidad de control de paso Aire-Combustible, lo siguiente: "verifique condición general, libertad de movimiento y recorrido y evidencias de desgaste de las partes, según las indicaciones de inspección y reemplazo establecidas en los documentos técnicos Teledyne Continental Motors (TCM) Service Bulletin SB95-2 y TCM Service Bulletin SB08-3".

B.- Para el caso de reemplazos de componentes de los controles y articulaciones de comando del motor y de la hélice, considerar las instrucciones indicadas en los TCM Service Bulletin SB95-2 y TCM Service Bulletin SB08-3.
