COMUNICAR MAS SEGURO

INVESTIGACION DE ACCIDENTES

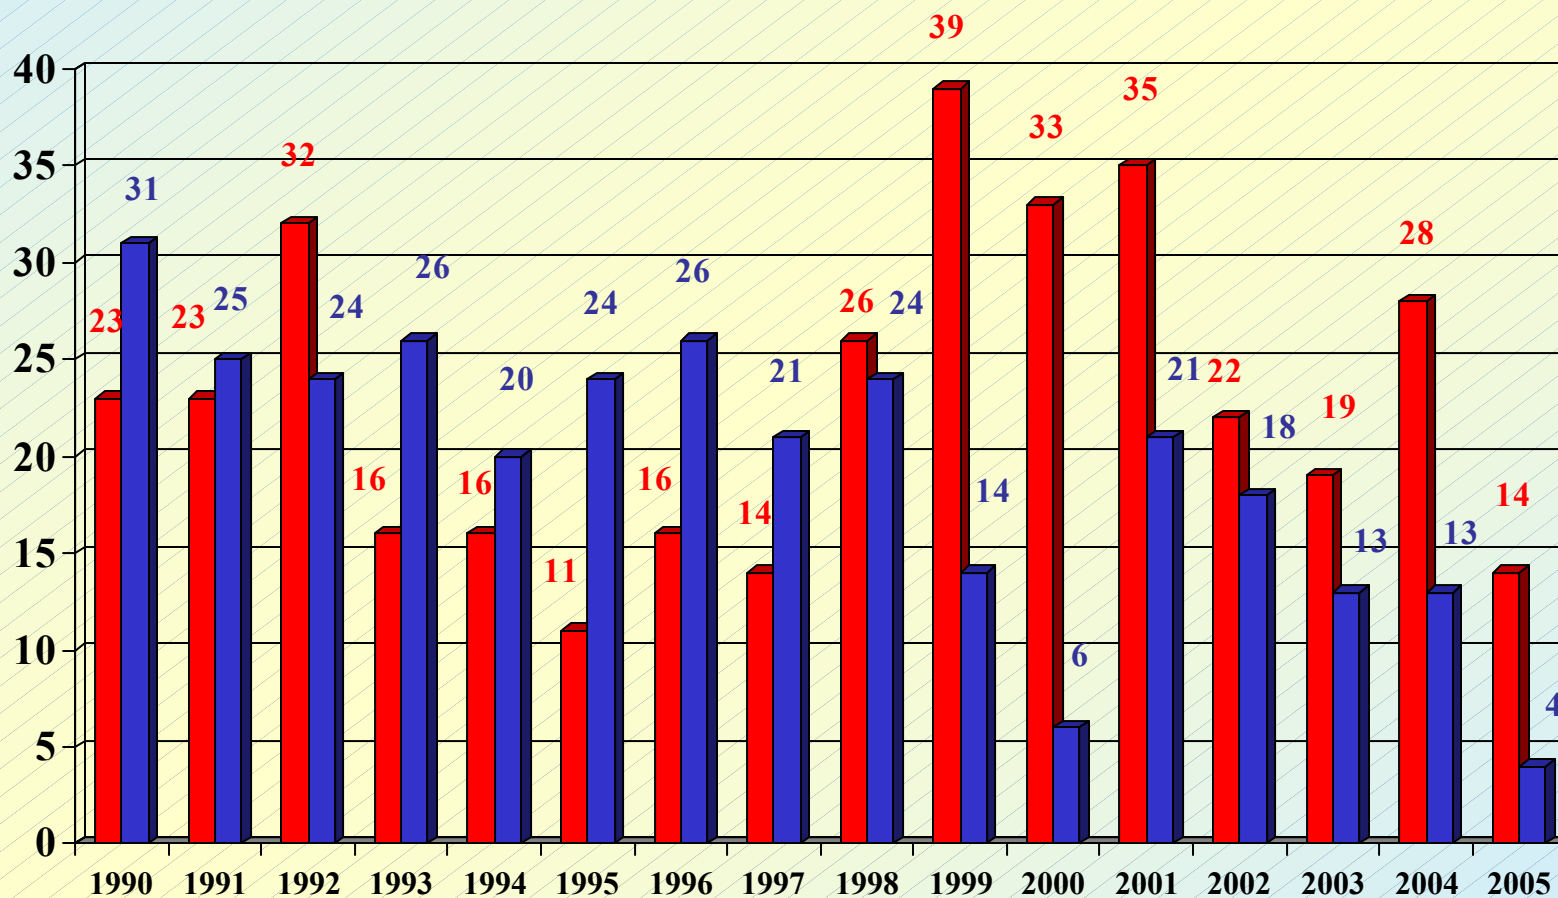
SUCESOS OCURRIDOS ENTRE LOS AÑOS 1990 AL 30 DE JUNIO DE 2005

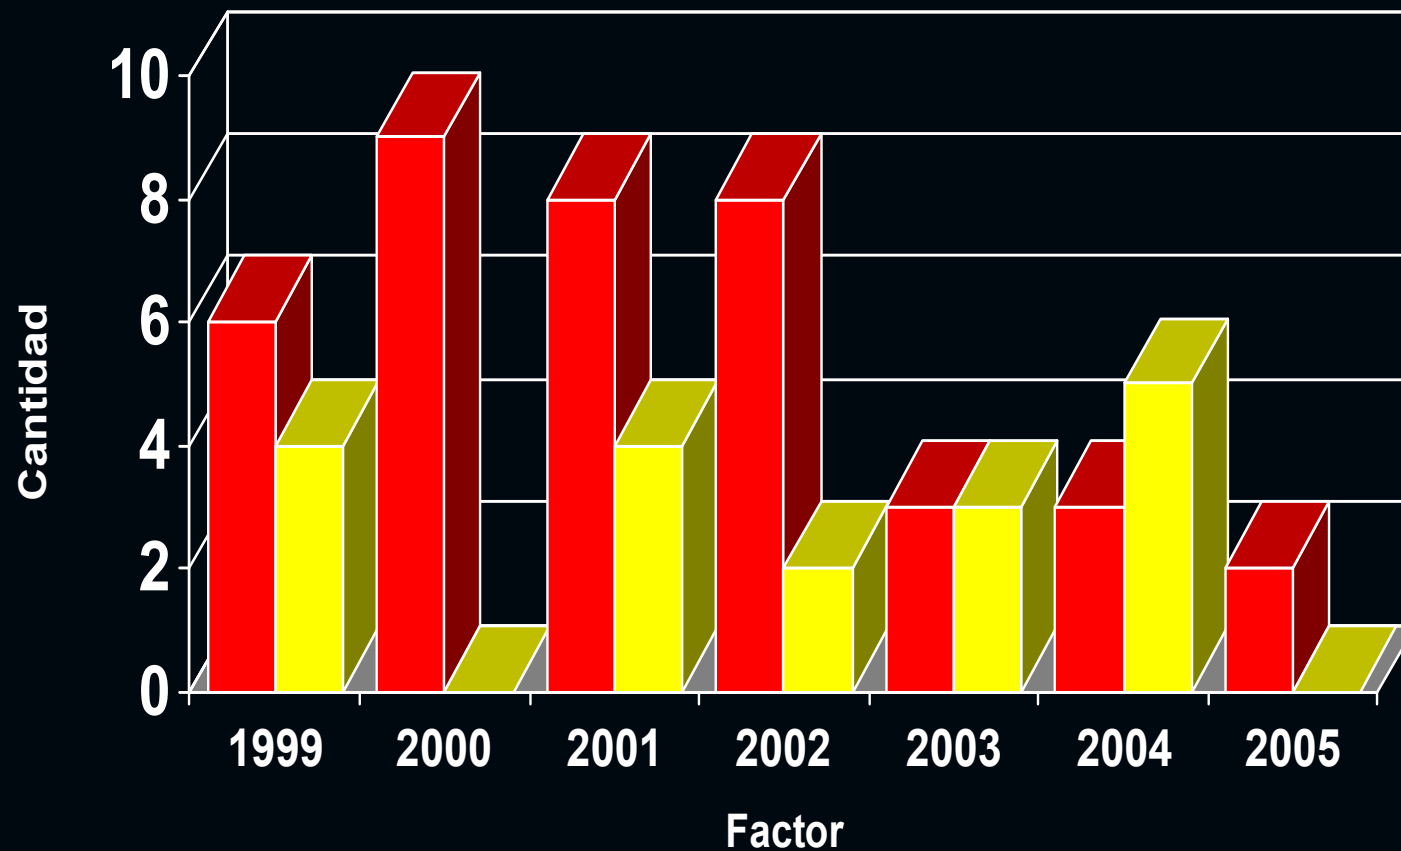
SUCESOS CLUBES AEREOS 1999 A 2005

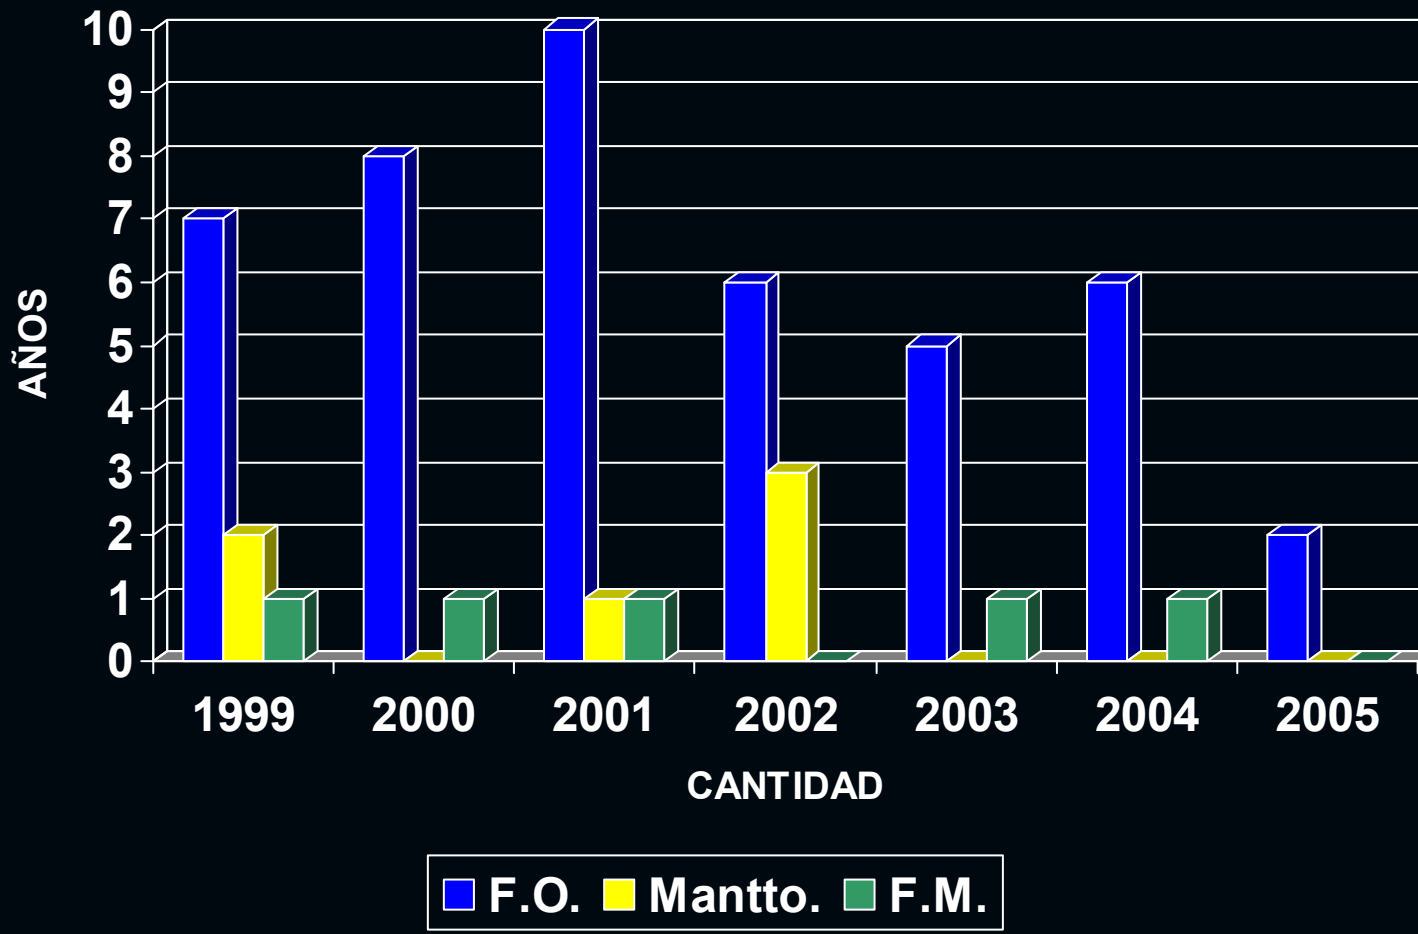
FACTOR CAUSAL SUCESOS CLUBES AÉREOS 1999 A 2005

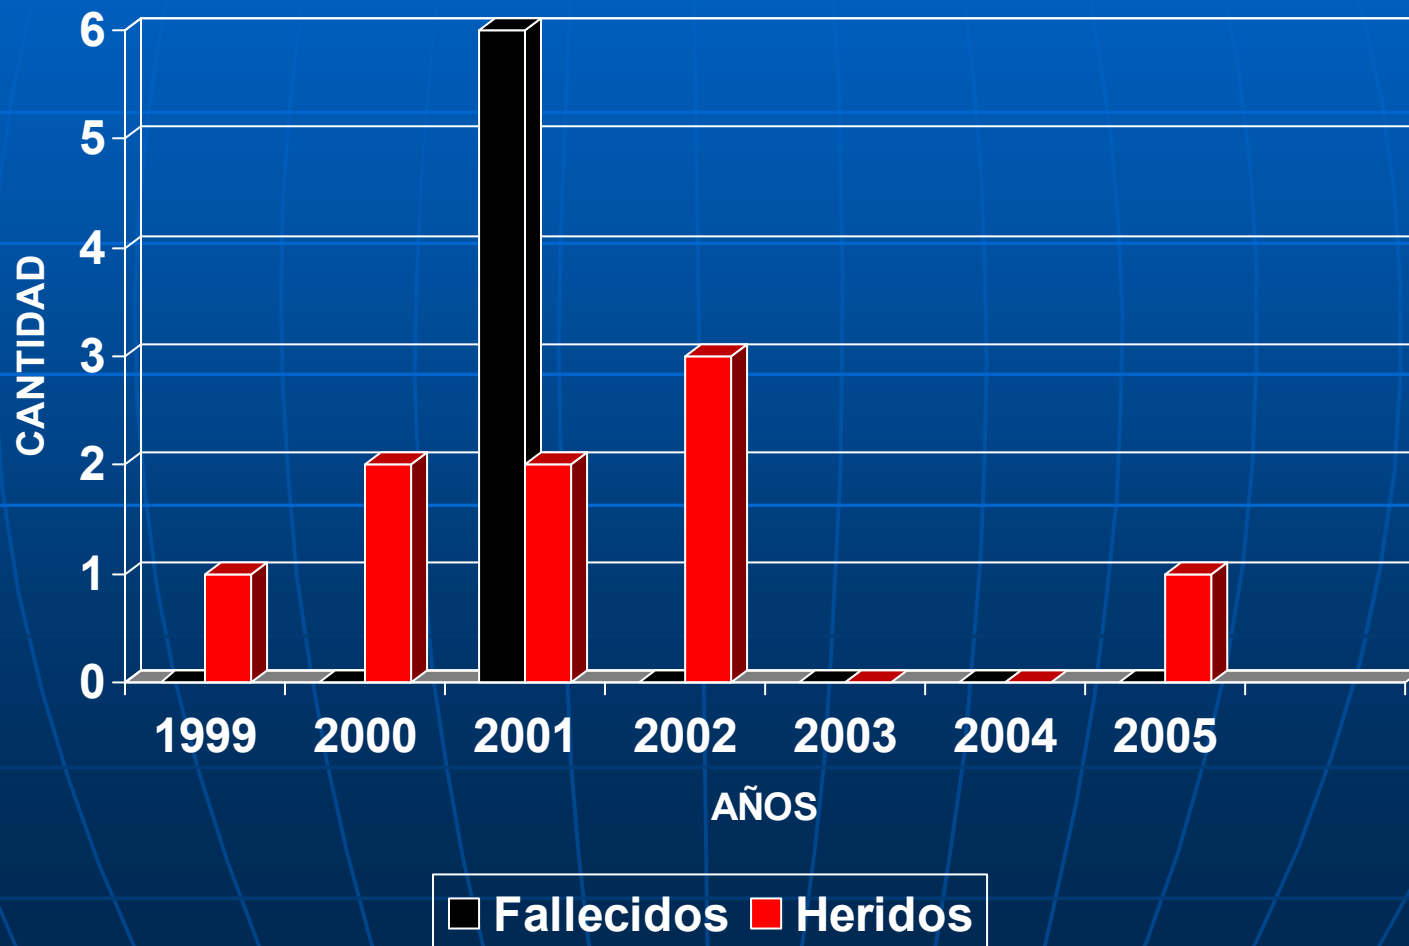
CONSECUENCIAS SUCECOS CLUBES AÉREOS 1999 A 2005

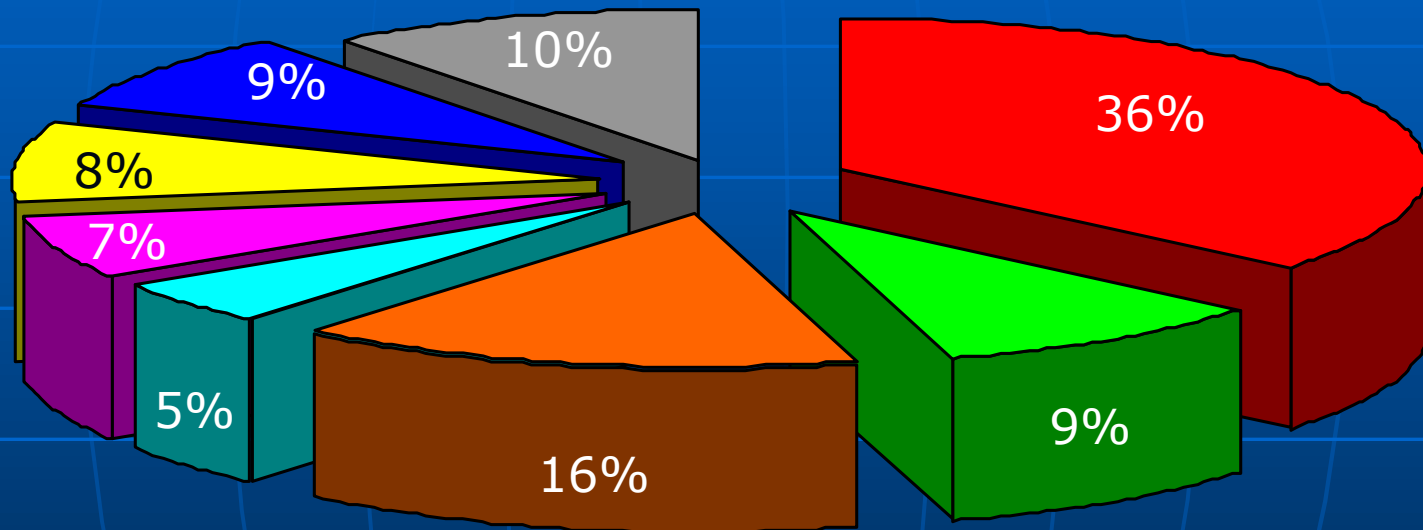
PRINCIPALES ERRORES OPERACIONALES

- DURANTE EL ATERRIZAJE
- AGOTAMIENTO DE COMBUSTIBLE EN VUELO
- FALTA DE EXPERIENCIA
- EVENTOS ALUMNOS PILOTOS

- NO BAJAR EL TREN POR OLVIDO
- VUELO A BAJA ALTURA
- DURANTE EL DESPEGUE
- PROBLEMAS METEOROLOGICOS
