# EFECTOS DEL ENVEJECIMIENTO EN LAS AERONAVES

# ACCIDENTE DE AVIACION

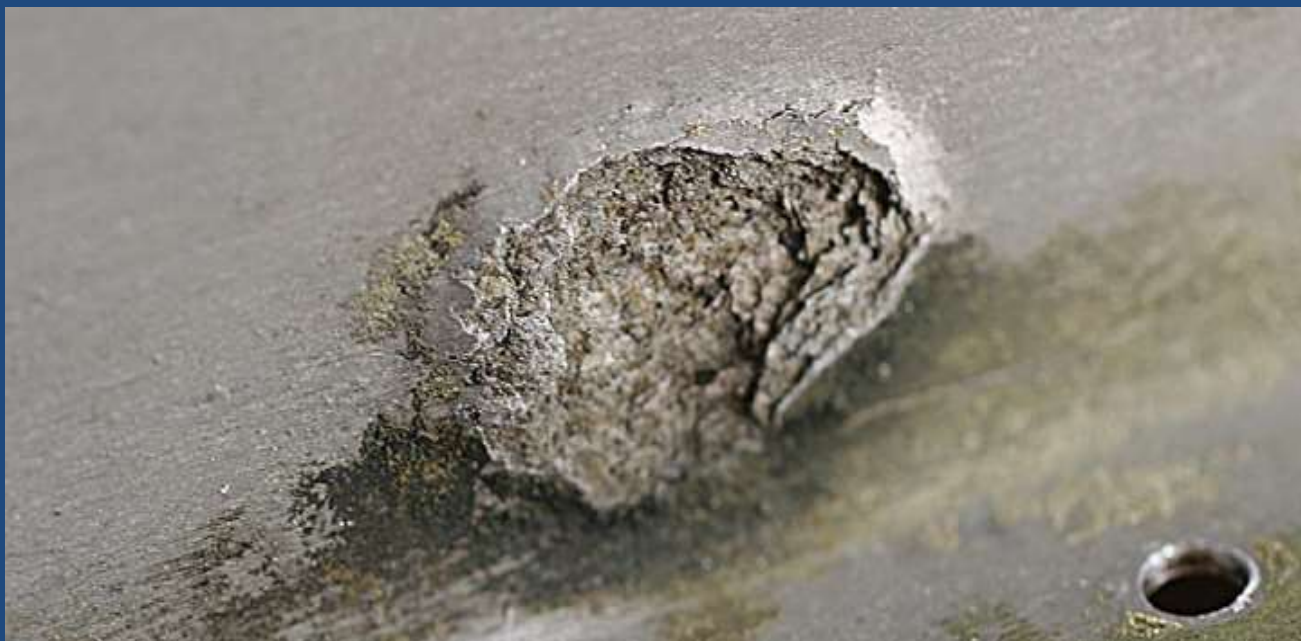
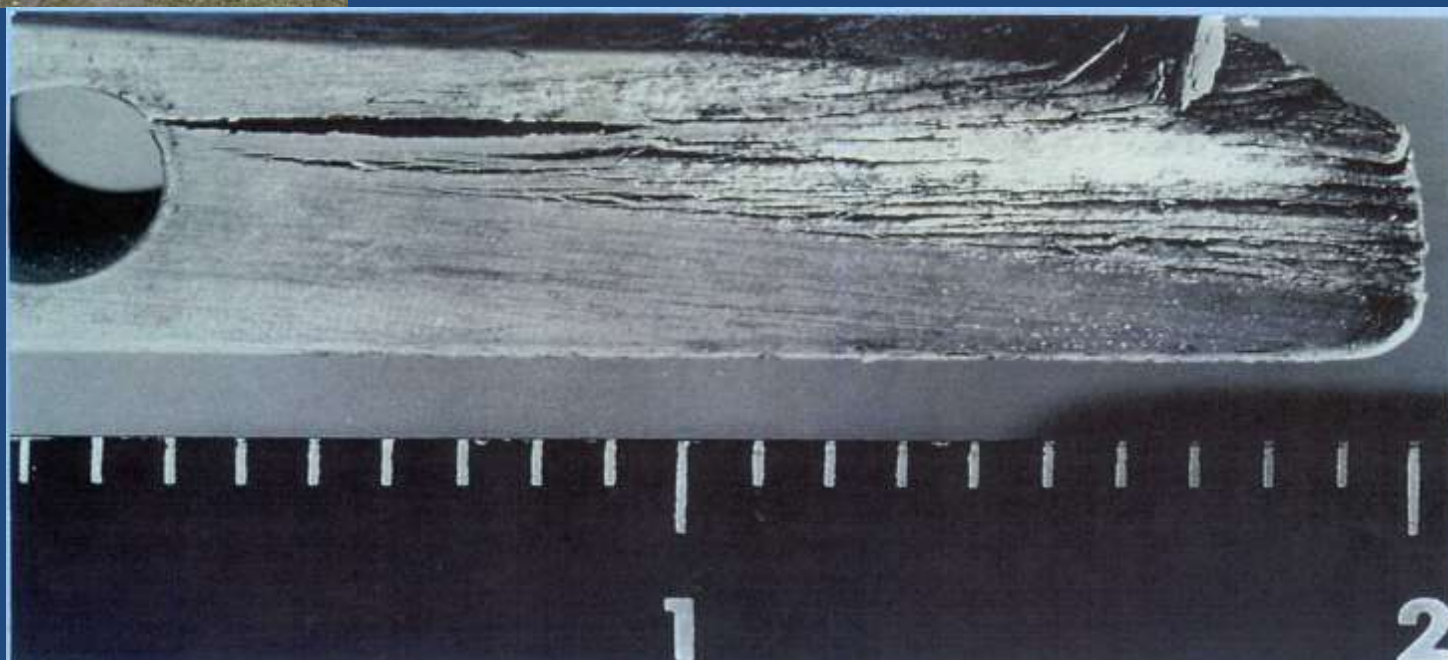
# EXFOLIACIÓN

- La aeronave mantenía corrosión en diferentes partes de su estructura, la más severa por exfoliación, estaba ubicada a 60,0 pulgadas del inicio del larguero y se habría producido por la acción de los gases de escape de los motores. Ésta no habría sido identificada, ni registrada en la última revisión de 100 horas.

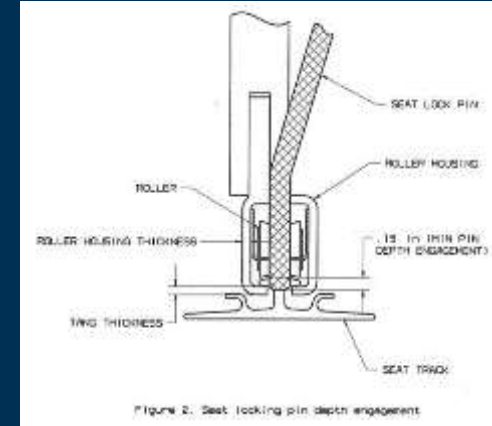
# Rieles de Asiento con Desgaste

- Rieles desgastados pueden causar pérdida de control del piloto.
  - Requiere inspección de los rieles y rodillos por:
    - Desgaste
    - Suciedad & partículas
    - Grietas

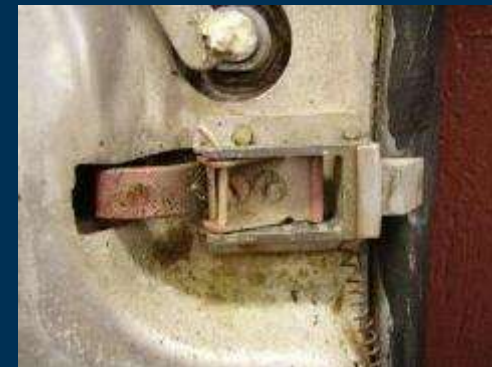
## Puertas Equipaje – Seguros con Desgaste

- Inspeccionar seguros de puertas equipaje, tapas de inspección, entre otros.
  - Seguros se pueden gastar con el uso.
  - Seguro desgastado puede significar se abra la puerta en vuelo y eventualmente una pérdida de control de la aeronave.
  - Seguros desgastados de cualquier aeronave constituyen un tema de seguridad.

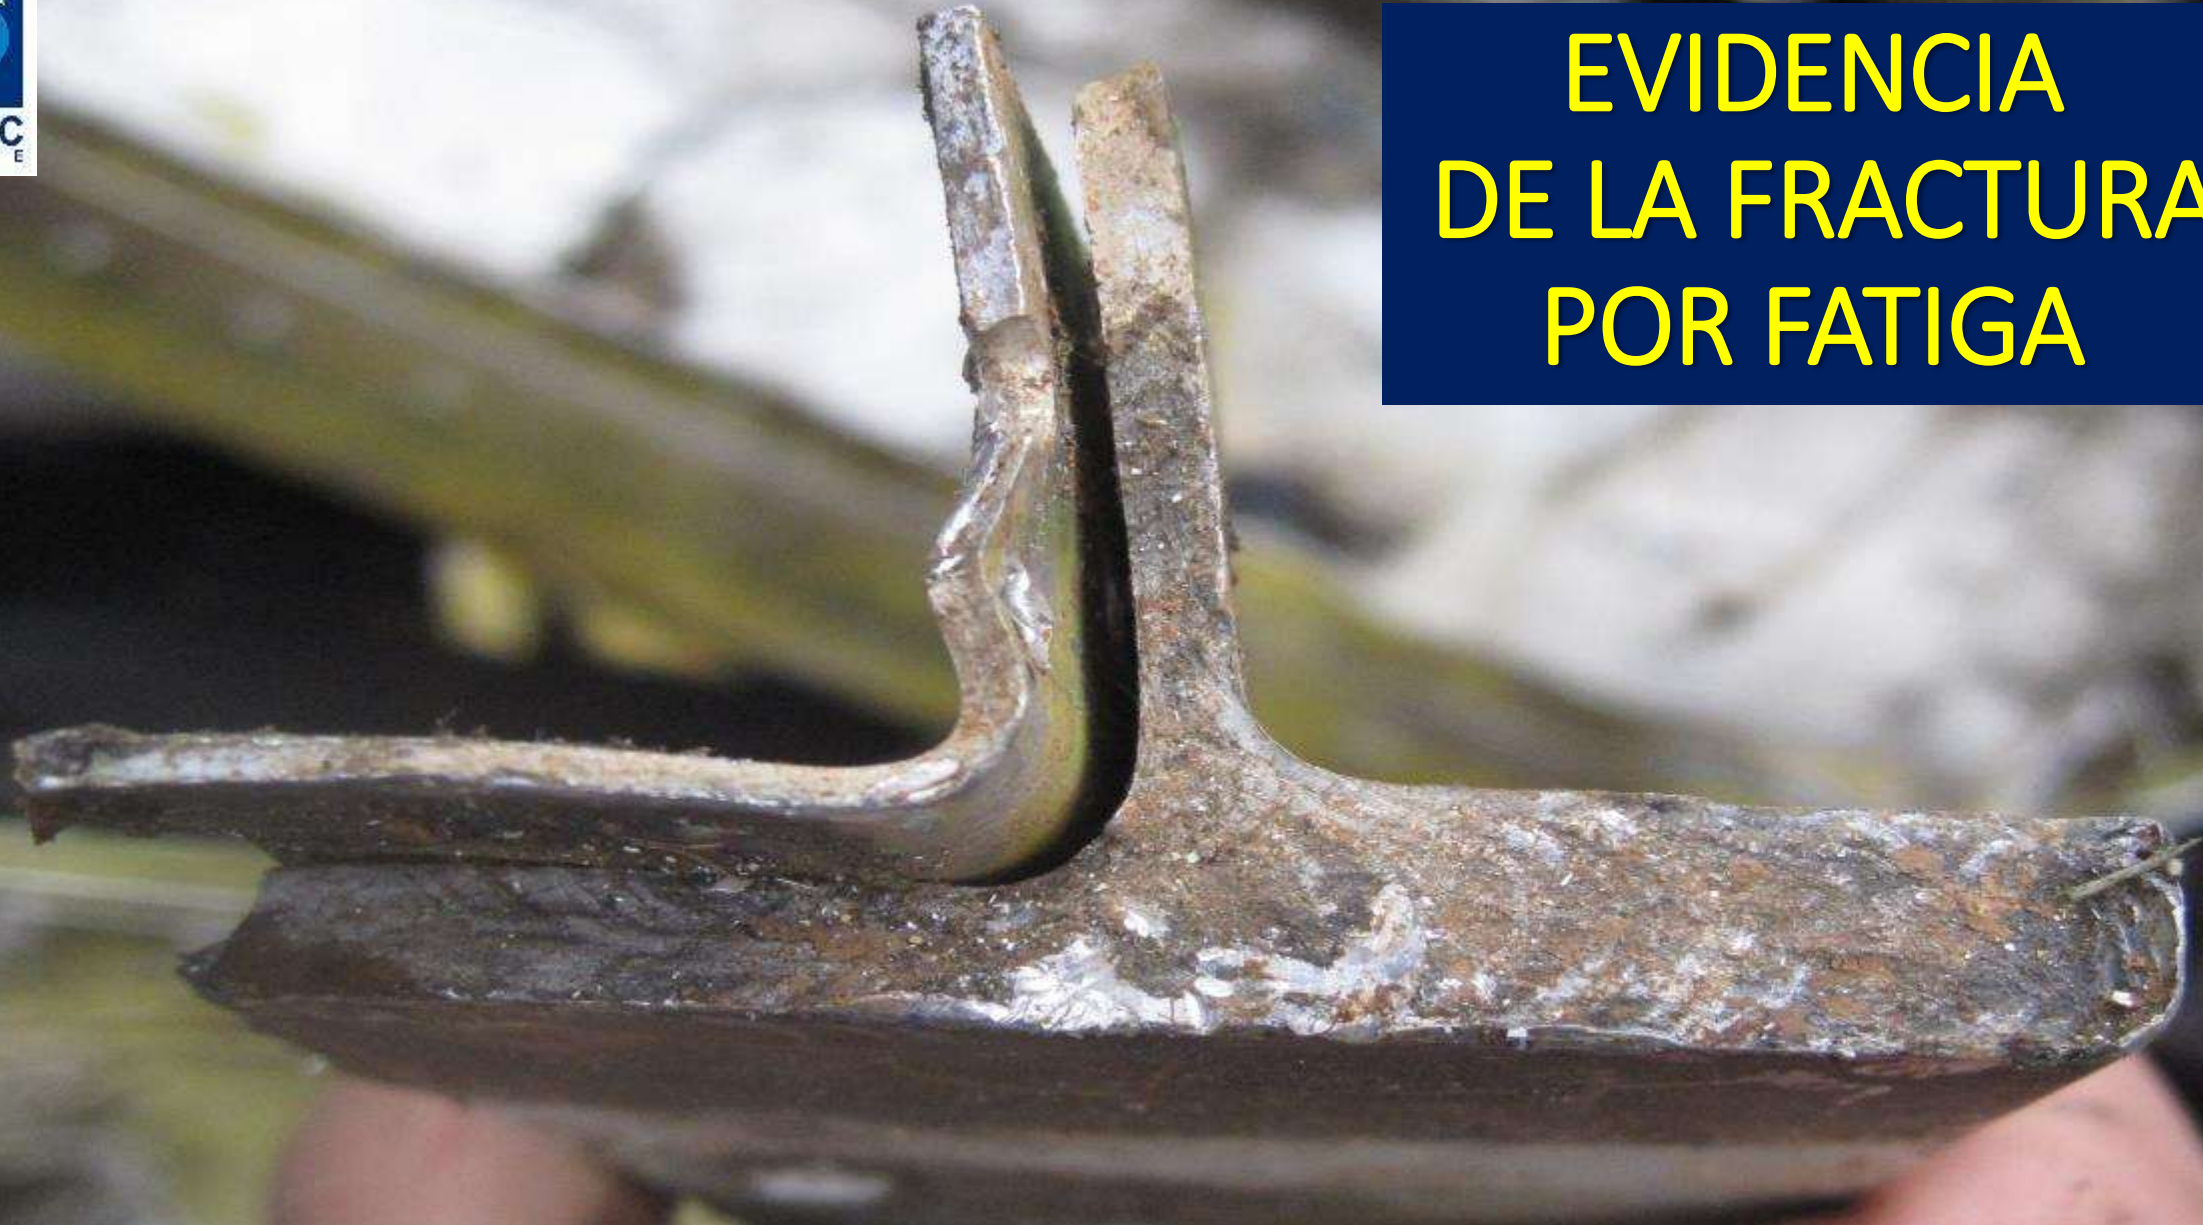
# EVIDENCIA DE LA FRACTURA POR FATIGA

- El ala derecha se desprendió en vuelo de la aeronave, producto de la quebradura de la cuerda inferior del larguero principal por fatiga de material, agravada por la corrosión en el área, provocando que el avión se precipitara a tierra.

La causa más probable del accidente, fue la fractura por fatiga de material de la cuerda inferior del larguero principal del ala derecha, provocando el desprendimiento del ala en vuelo y la inminente caída de la aeronave contra el terreno.
