# **DEPARTAMENTO PREVENCIÓN DE ACCIDENTES**

**ESTADÍSTICAS DE SUCESOS DE AVIACIÓN  
Y**

**RELACIÓN ENTRE EL ENVEJECIMIENTO DE LAS AERONAVES Y LOS ACCIDENTES.**

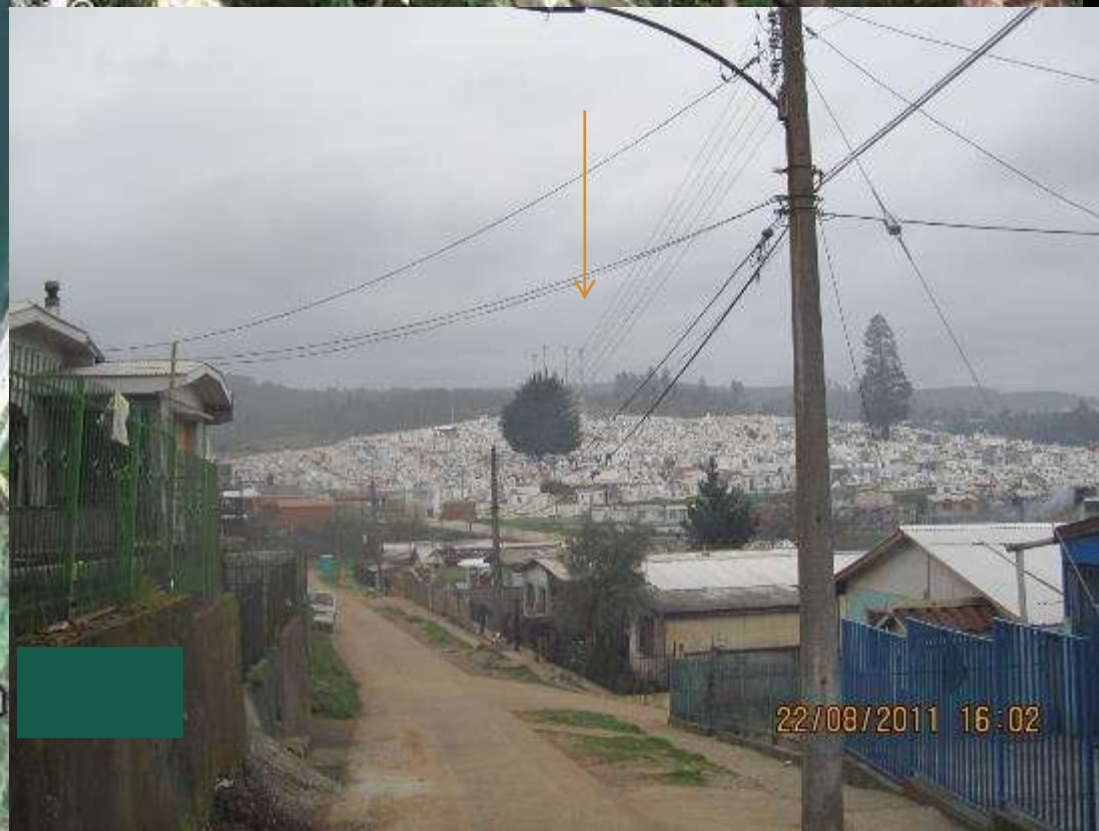
**VISTA**

- Piloto despegó desde SCIE a las 12:32 HL.
- A las 12:36 HL notifica nivelado 3.000 ft Coronel.
- A las 12:41 HL notifica nivelado 3.000 ft Coronel abandonando.
- A las 12:50 HL aproximadamente volando de Norte a Sur vertical al cementerio, comienzan a desprenderse partes pequeñas del ala derecha y a salir humo blanco.
- A la vez, empieza a perder altura y rolar (en sentido horario), girando lentamente hasta que se le desprende desde la raíz el ala derecha.
- Aumenta violentamente la velocidad del rol (pivoteando sobre su nariz) cayendo verticalmente, hasta impactar en una calle de tierra al interior de un bosque de pino y el ala derecha cayó a 46 metros del resto del fuselaje.
- El piloto y ocupante fallecieron producto del accidente.

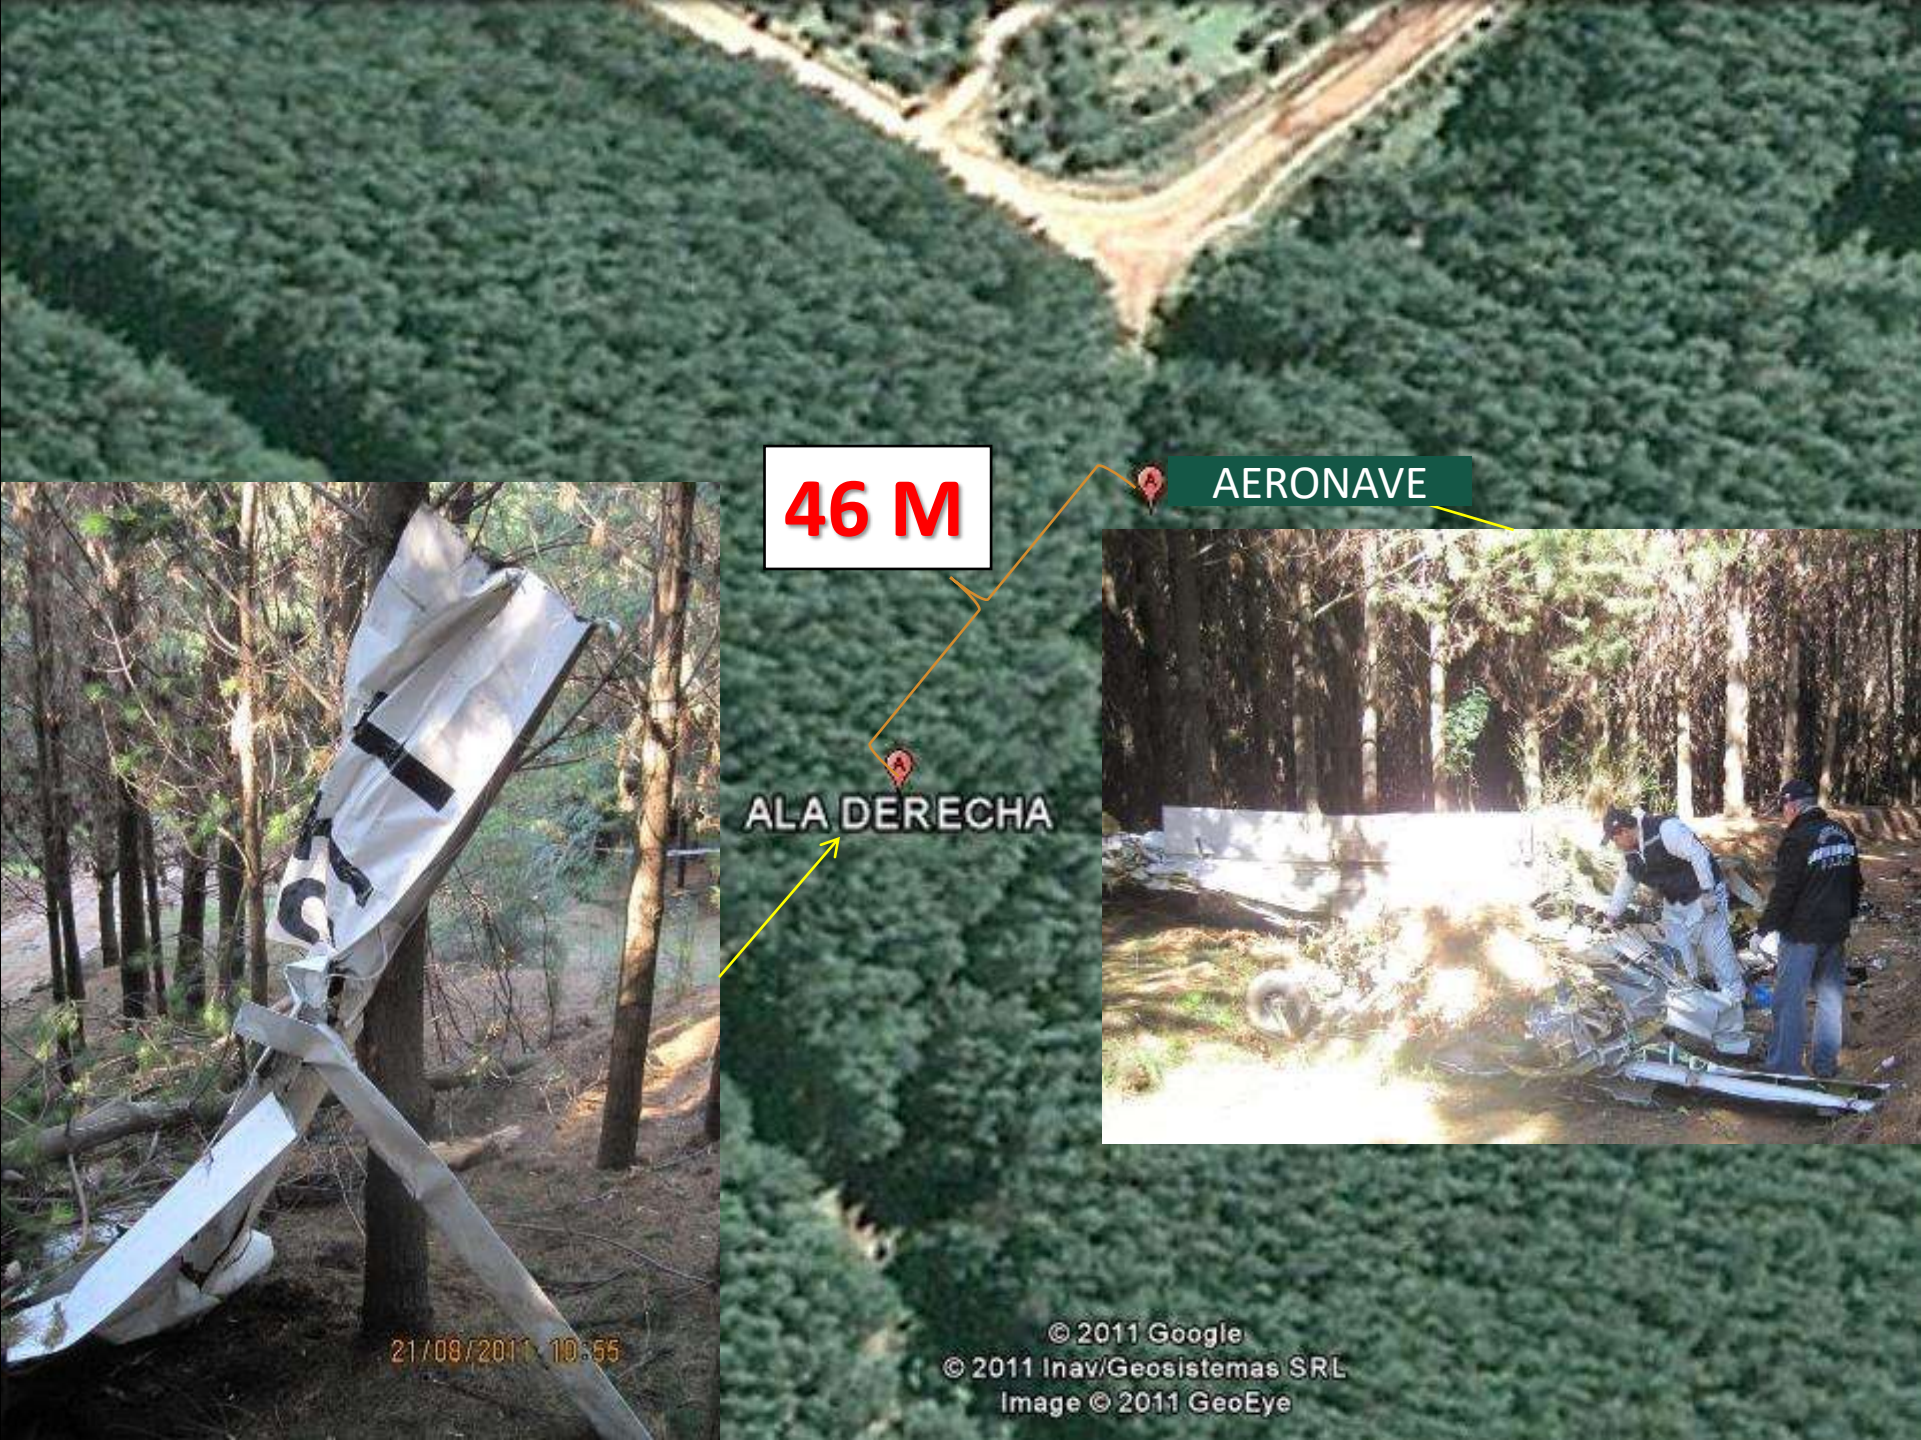
**POSIBLE TRAYECTORIA 3.000 FT**

**DESPRENDIMIENTO DEL ALA**

**AERONAVE**

**ALA DERECHA**

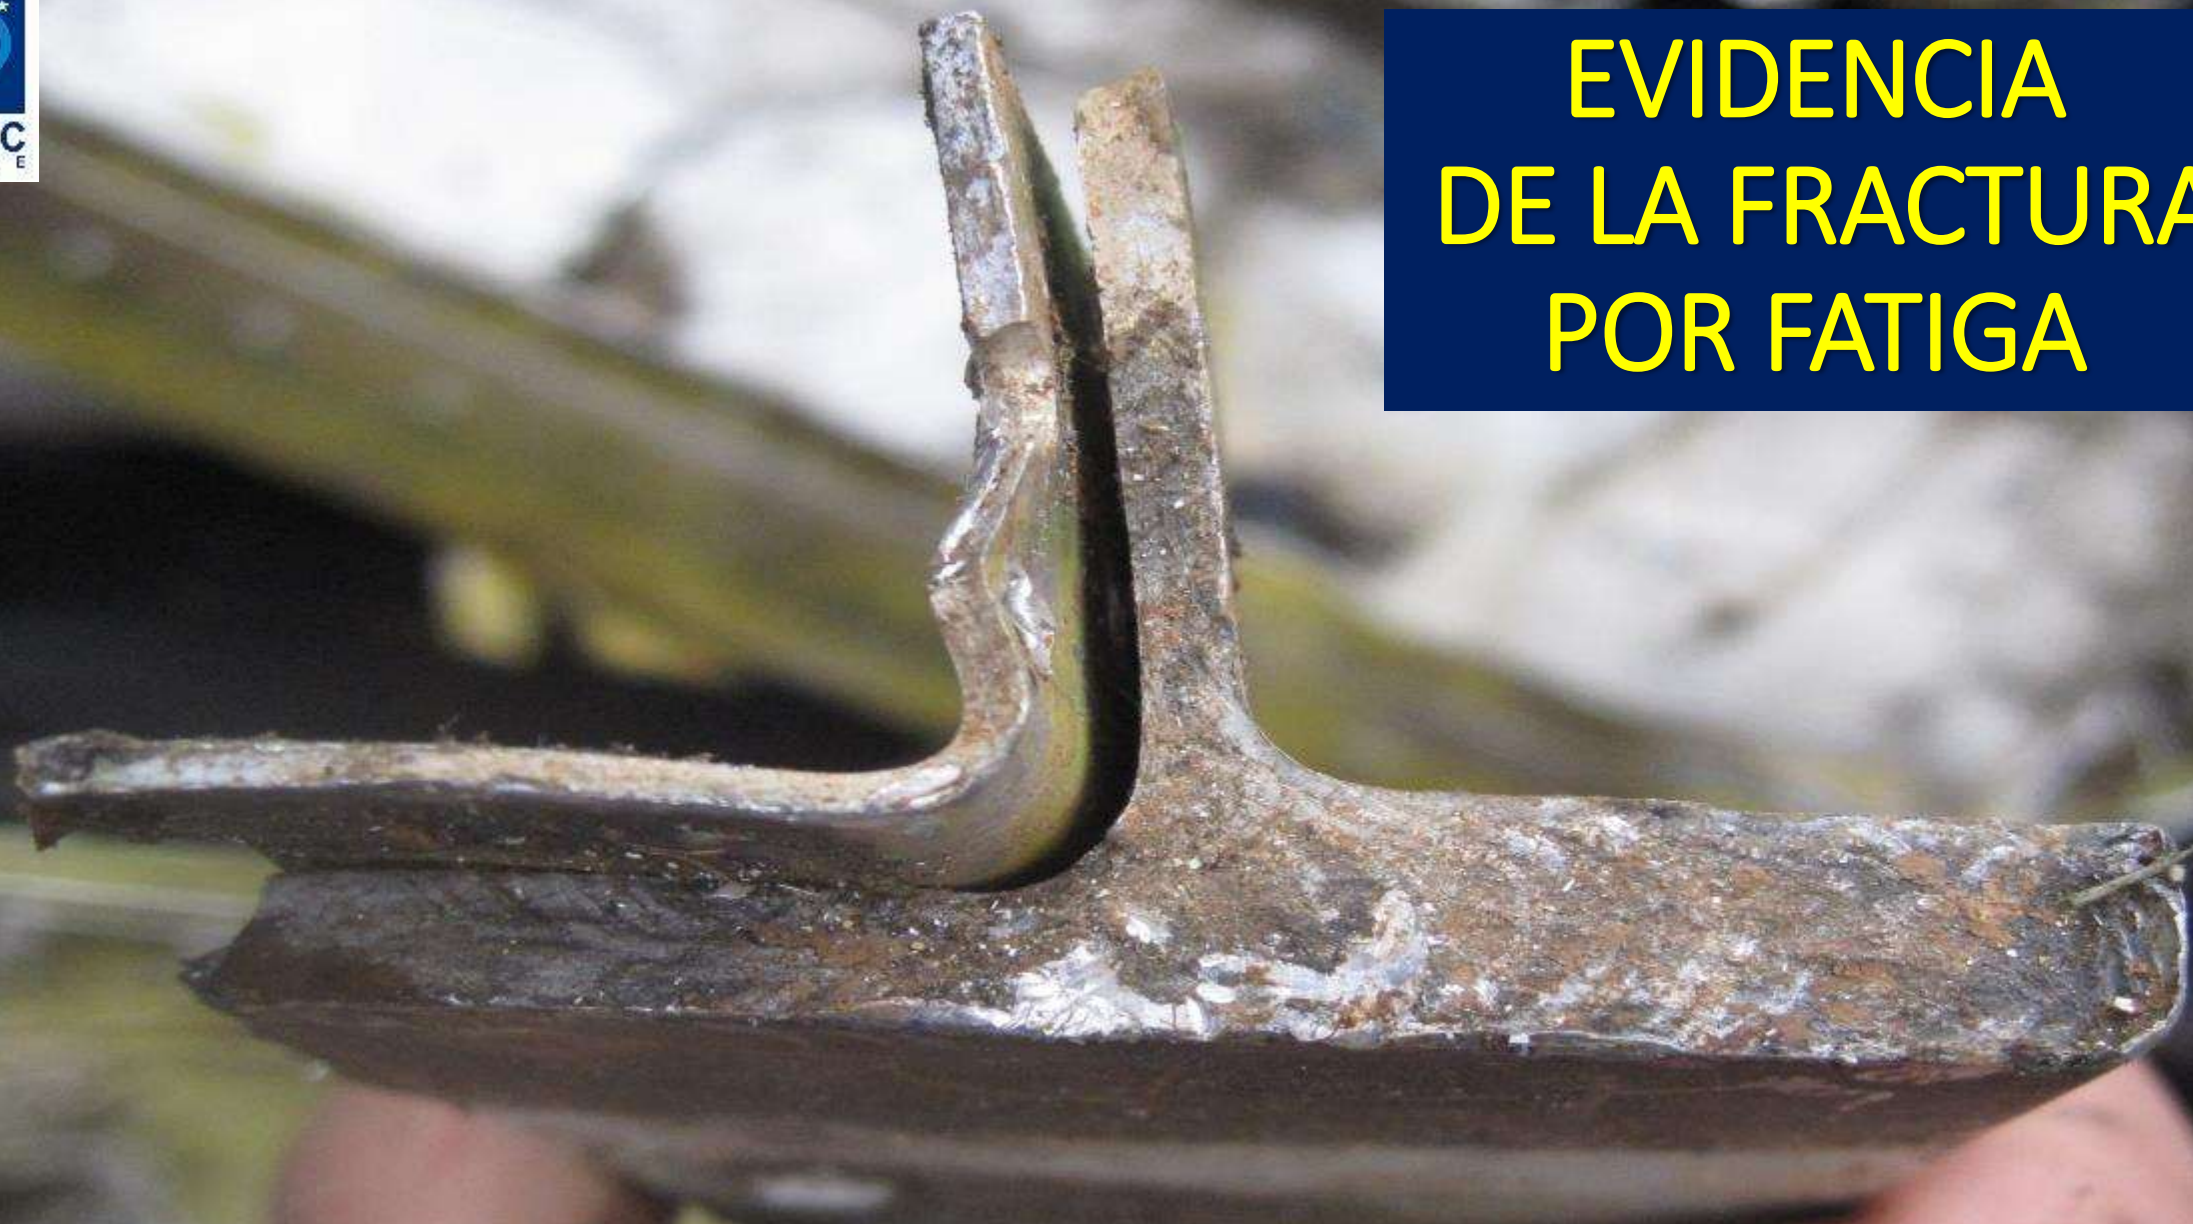
# EVIDENCIA DE LA FRACTURA POR FATIGA

- El ala derecha se desprendió en vuelo de la aeronave, producto de la quebradura de la cuerda inferior del larguero principal por fatiga de material, agravada por la corrosión en el área, provocando que el avión se precipitara a tierra.

La causa más probable del accidente, fue la fractura por fatiga de material de la cuerda inferior del larguero principal del ala derecha, provocando el desprendimiento del ala en vuelo y la inminente caída de la aeronave contra el terreno.

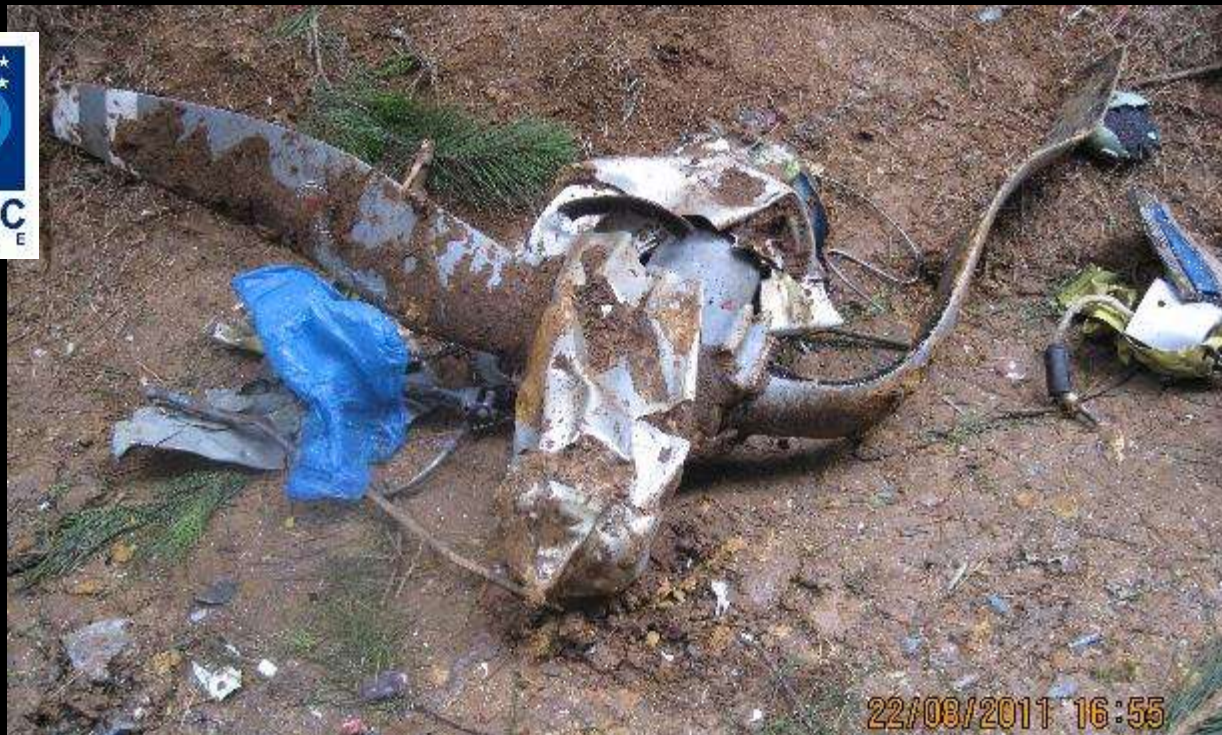
**MOTOR IZQUIERDO**

**MOTOR DERECHO**
