INFORME PRELIMINAR DE LOS 30 DÍAS DEL SUCESO DE AVIACIÓN N° 2060-24

Lugar : Sector de la Minera Codelco, División Andina, Río Blanco, Región de Valparaíso.

Aeronave : Helicóptero Airbus, modelo AS 350 B3.

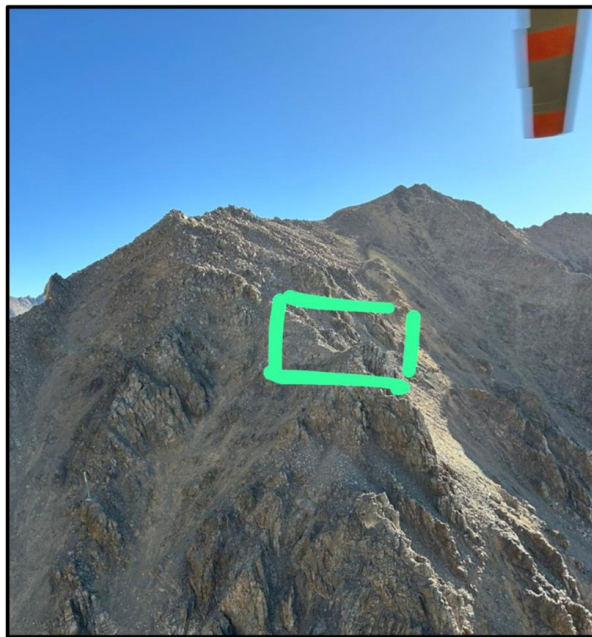
Las características del sitio del suceso eran una ladera de un sector montañoso con una pronunciada pendiente, el terreno tenía una consistencia dura de tierra y rocas, sin vegetación, con una elevación de 11.800 pies (3.600 metros) aproximadamente.

Imagen N°2: Sitio del suceso.

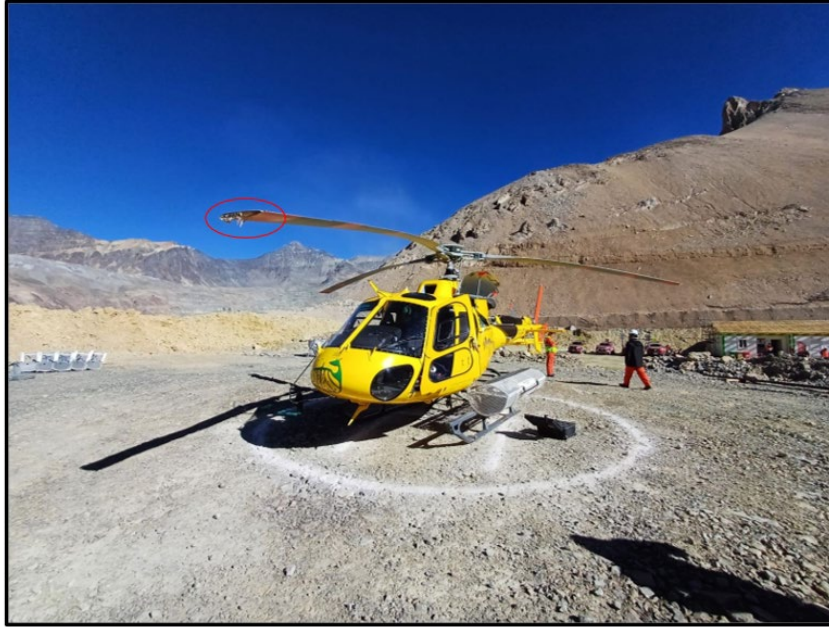
- La integridad de la aeronave.
- Las puntas de las 03 palas del rotor principal se encontraban dañadas.
- No se observaron otros daños en la aeronave.

Imagen N°3: Aeronave posada en el lugar de aterrizaje.
