INFORME PRELIMINAR 12 MESES DEL ACCIDENTE DE AVIACIÓN N° 2057-24

Aeronave : Vulcanair P68C.

Suceso de aviación que afectó a una aeronave Vulcanair (ex Partenavia), modelo P68C, al incendiarse el motor izquierdo mientras efectuaba el carreteo a plataforma en el aeródromo Desierto de Atacama (SCAT), Región de Atacama, comuna de Caldera.

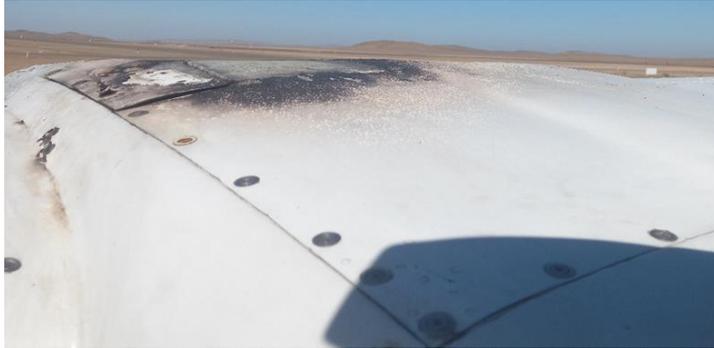
Se efectuó inspección visual a la estructura sobre el motor izquierdo y al interior de este último.

Cubierta superior de motor izquierdo quemada.

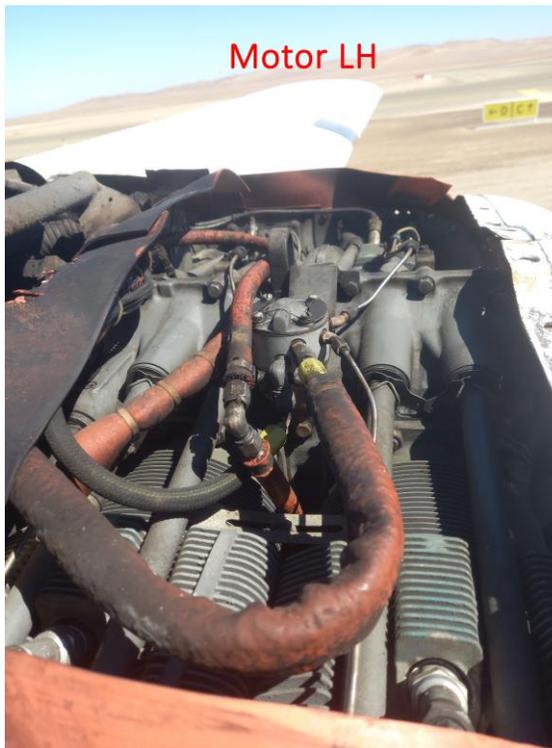
Vista del área afectada por las llamas motor izquierdo.
